## Documentație de avizare a lucrărilor de intervenție

*Proiect nr. 95/2020*

obiectiv : **Reabilitare Sală de sport școlară**  
(în incinta Liceului Tehnologic Căzănești)

Beneficiar: **UAT oraș Căzănești, jud. Ialomița**

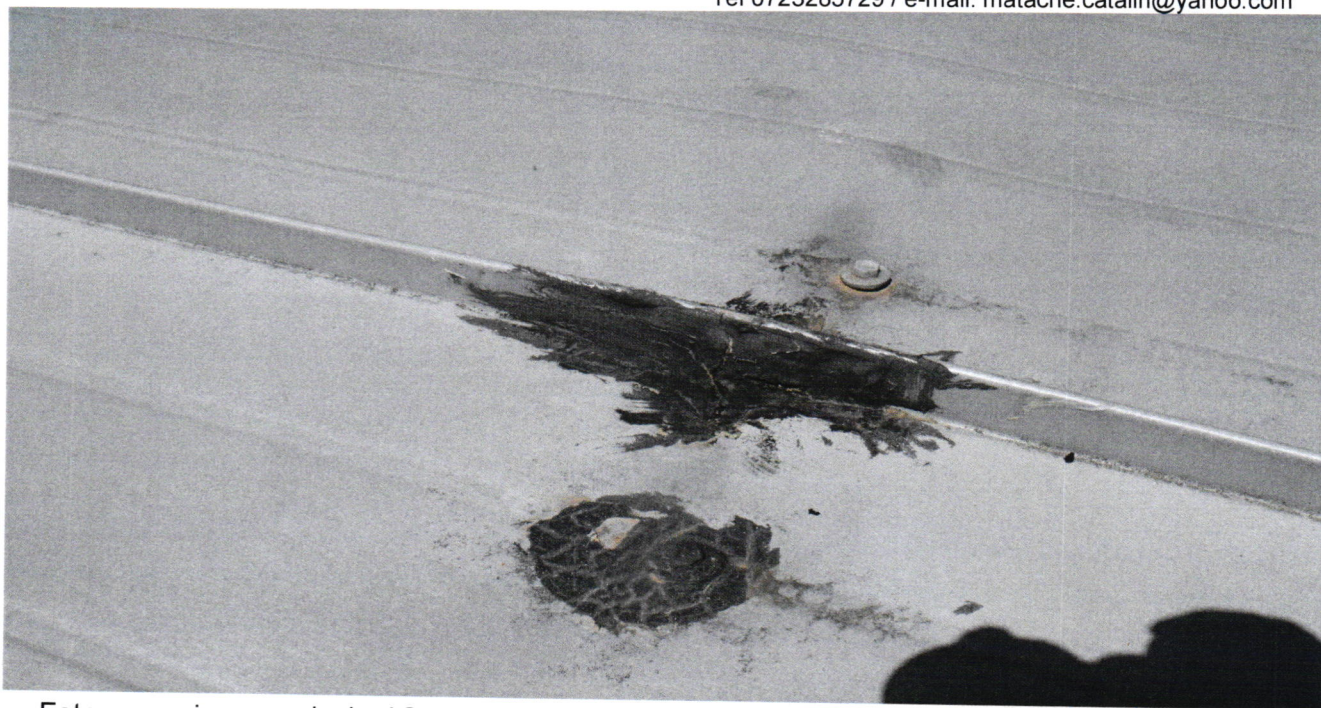
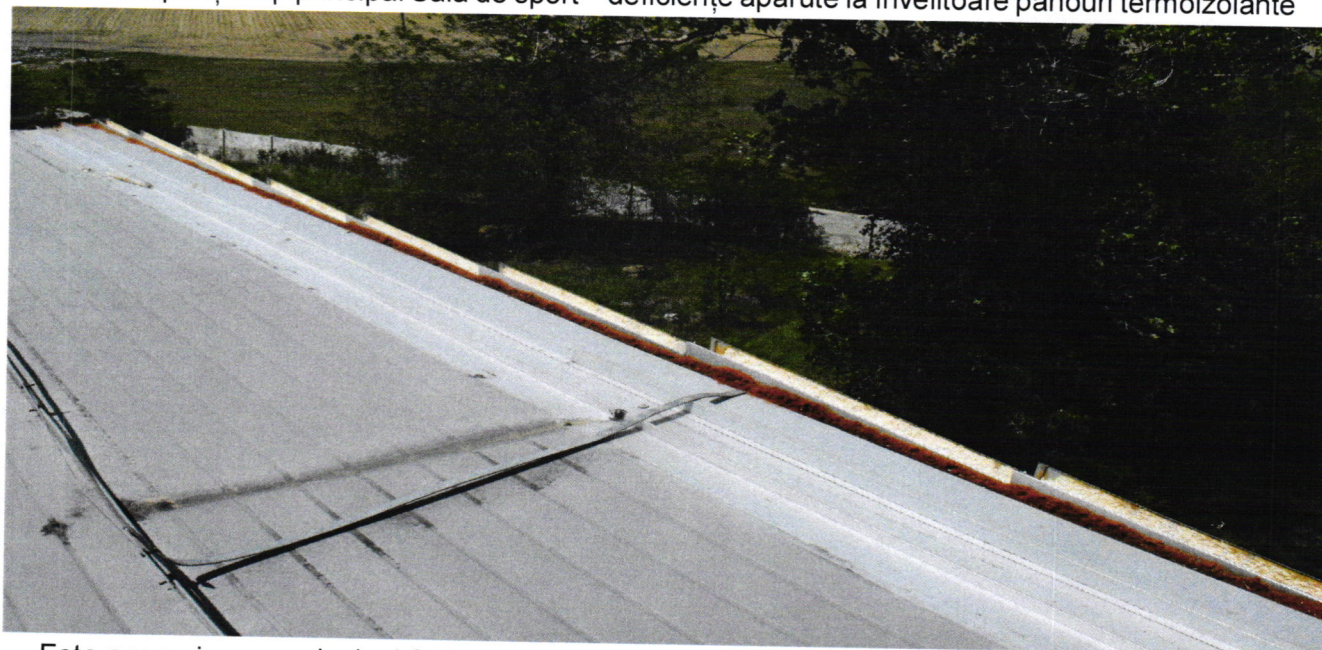
Foto acoperiș corp principal Sală de sport – deficiențe apărute la învelitoare panouri termoizolante

Se observă lipsa elementelor de tinichigerie ( șorturi din tabla ) ceea ce conduce la infiltrarea apei

- Înlocuirea sau completarea sorturilor de tablă (elemente de tinichigerie auxiliare folosite la montajul panourilor termoizolante ) care sunt deteriorate sau lipsesc

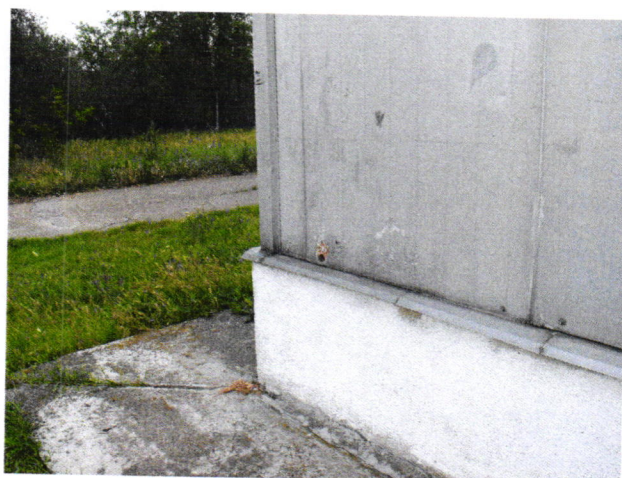
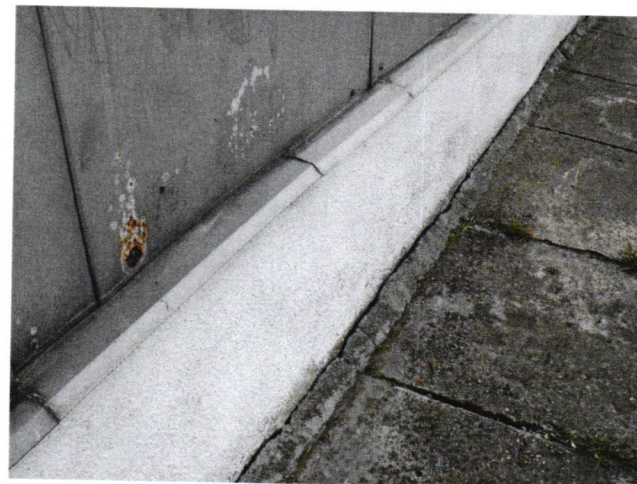
Foto pereți de închidere corp principal Sală de sport – Panourile termoizolante ce sunt dispuse perimetral prezintă slăbiri ale prinderilor cu suruburi prin distrugerea total a tablei exterioare datorită calității slabe

- Prevederea unor detalii de etanșare la rosturile panourilor si etanșarea străpungerilor contraforților din fațada principală
- Refacerea protecției anticorozive a tuturor elementelor metalice exterioare

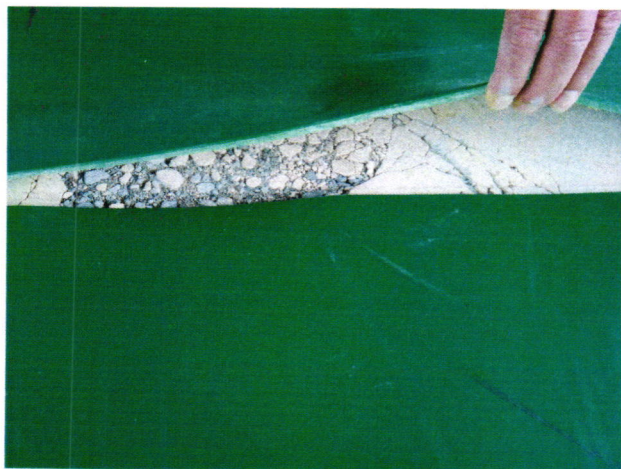
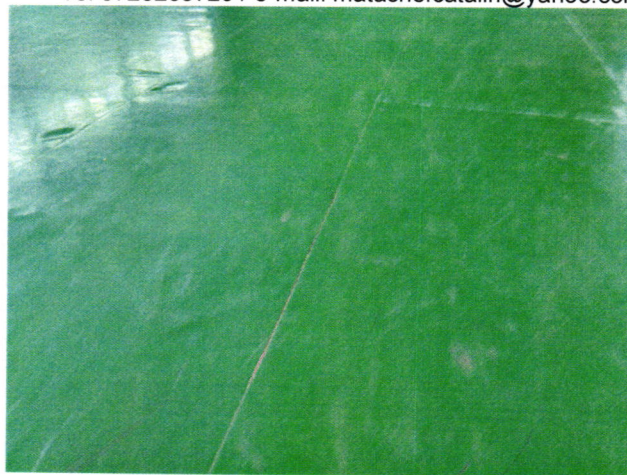
Foto strat suport suprafață de joc corp principal Sală de sport – In urma exploatării stratul suport al suprafeței de joc a cedat fiind necesară înlocuirea pentru a asigura siguranța în exploatare

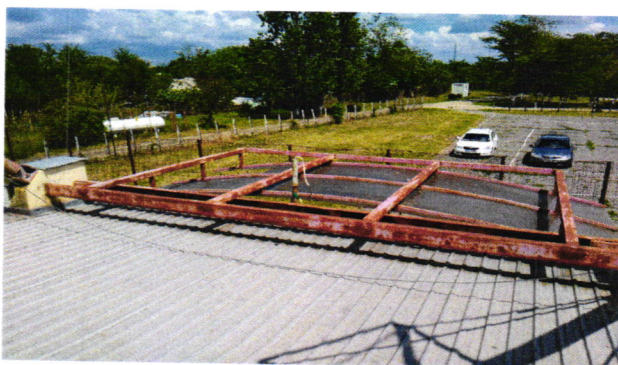
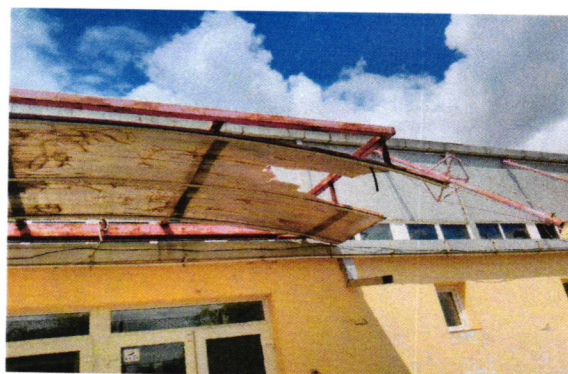
Foto copertina intrare si corp secundar vestiare – Invelitoarea copertinei este degradata , iar structură metalica necesită protecție anticorozivă urgentă . De asemenea, conform expertizei tehnice lemnul șarpantei ce susține învelitoarea trebuie tratat antiseptic si ignifug după înlocuirea tuturor elementelor degradate .

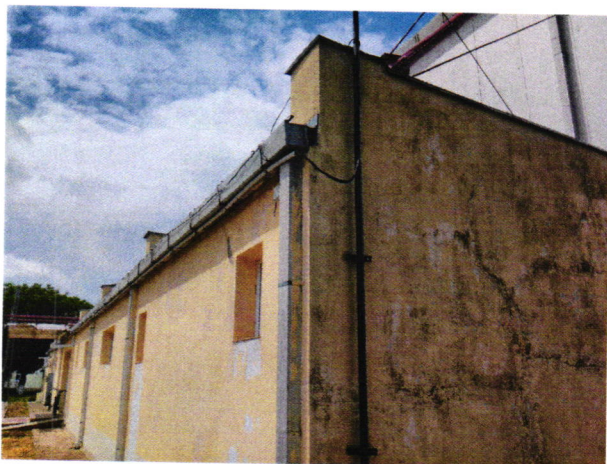
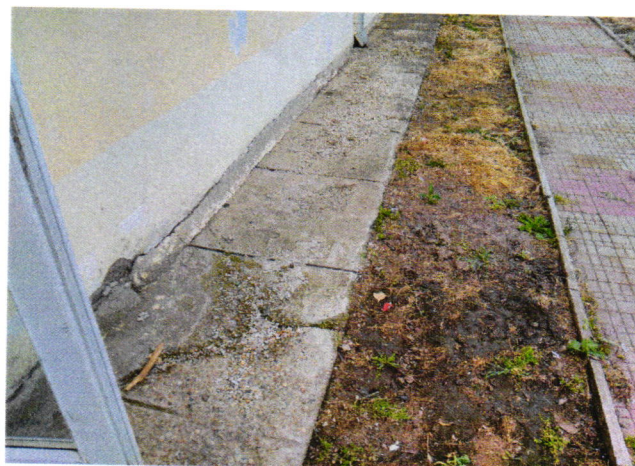
Foto fatada vestiare si trotuare de gardă – Se poate observa apariția fenomenului de mușcări pe o parte însemnată a fațadei vestiarului , deteriorări ale tencuielilor decorative aplicate peste termoizolație si deteriorări si tasări ale trotuarelor datorită intemperiilor .De asemenea la racordul dintre trotuare si peretele de fațadă au fost efectuate în timp intervenții, care însă nu și-au arătat eficiența .

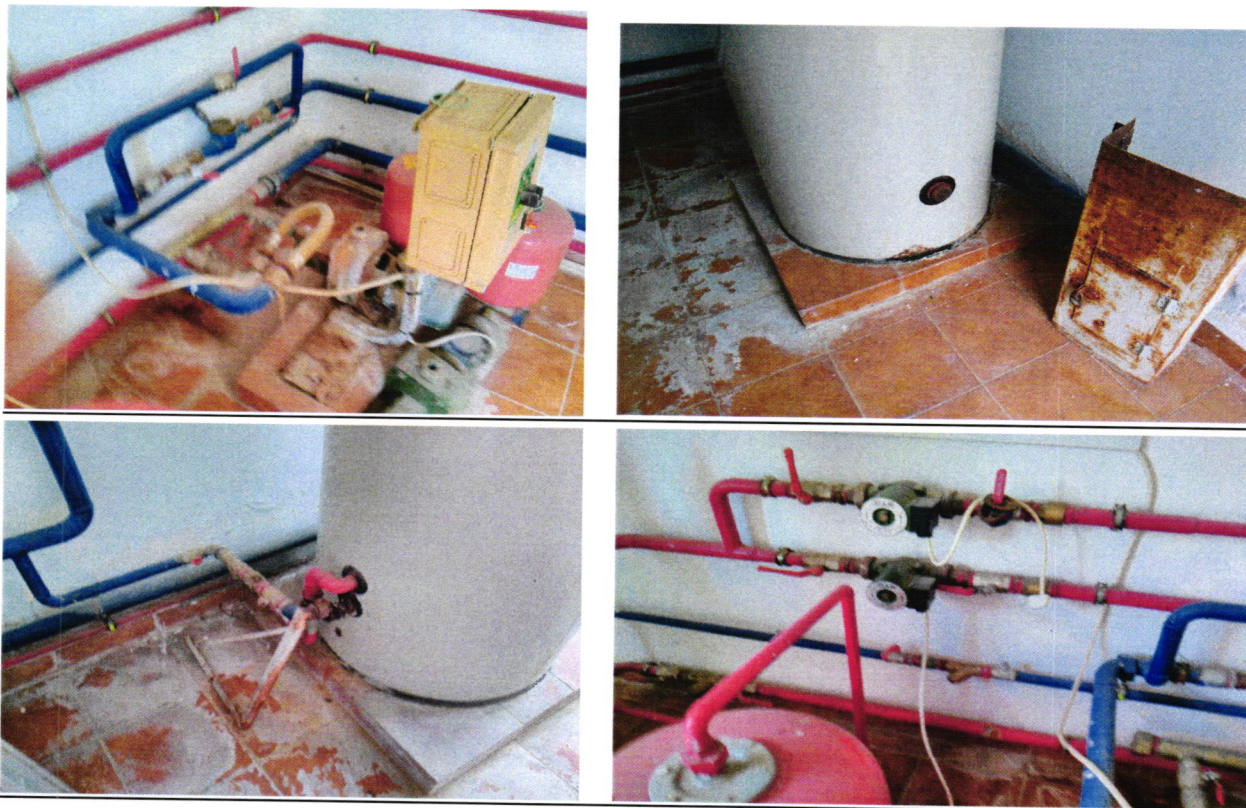
Foto instalatii si utilaje centrala termică – Din constatările la fața locului s-au constatat probleme tehnice datorate uzurii echipamentelor pentru asigurarea agentului termic si a apei calde menajere (boiler, pompe de circulație , țevi metalice de distribuție în CT , grup de pompare etc. ) precum si expirarea duratei de utilizare a cazanului pentru asigurarea încălzirii . De asemenea pe rețeaua de distribuție a instalației de încălzire s-a observat o deteriorare a elementelor din metal (panouri radiante , robineti tur si retur etc) care necesită urgent înlocuire.

- Refacerea după intervențiile menționate a finisajelor exterioare si a pavajelor existente
- Înlocuirea ferestrelor neconforme si a geamurilor sparte
- Înlocuirea în CT a tuturor țevelor de distribuție a agentului termic (inclusiv fittinguri si robineti ) , înlocuirea pompelor de si defecte si a boilerului de apă caldă , revizia CT si înlocuirea grupului de pompare existent

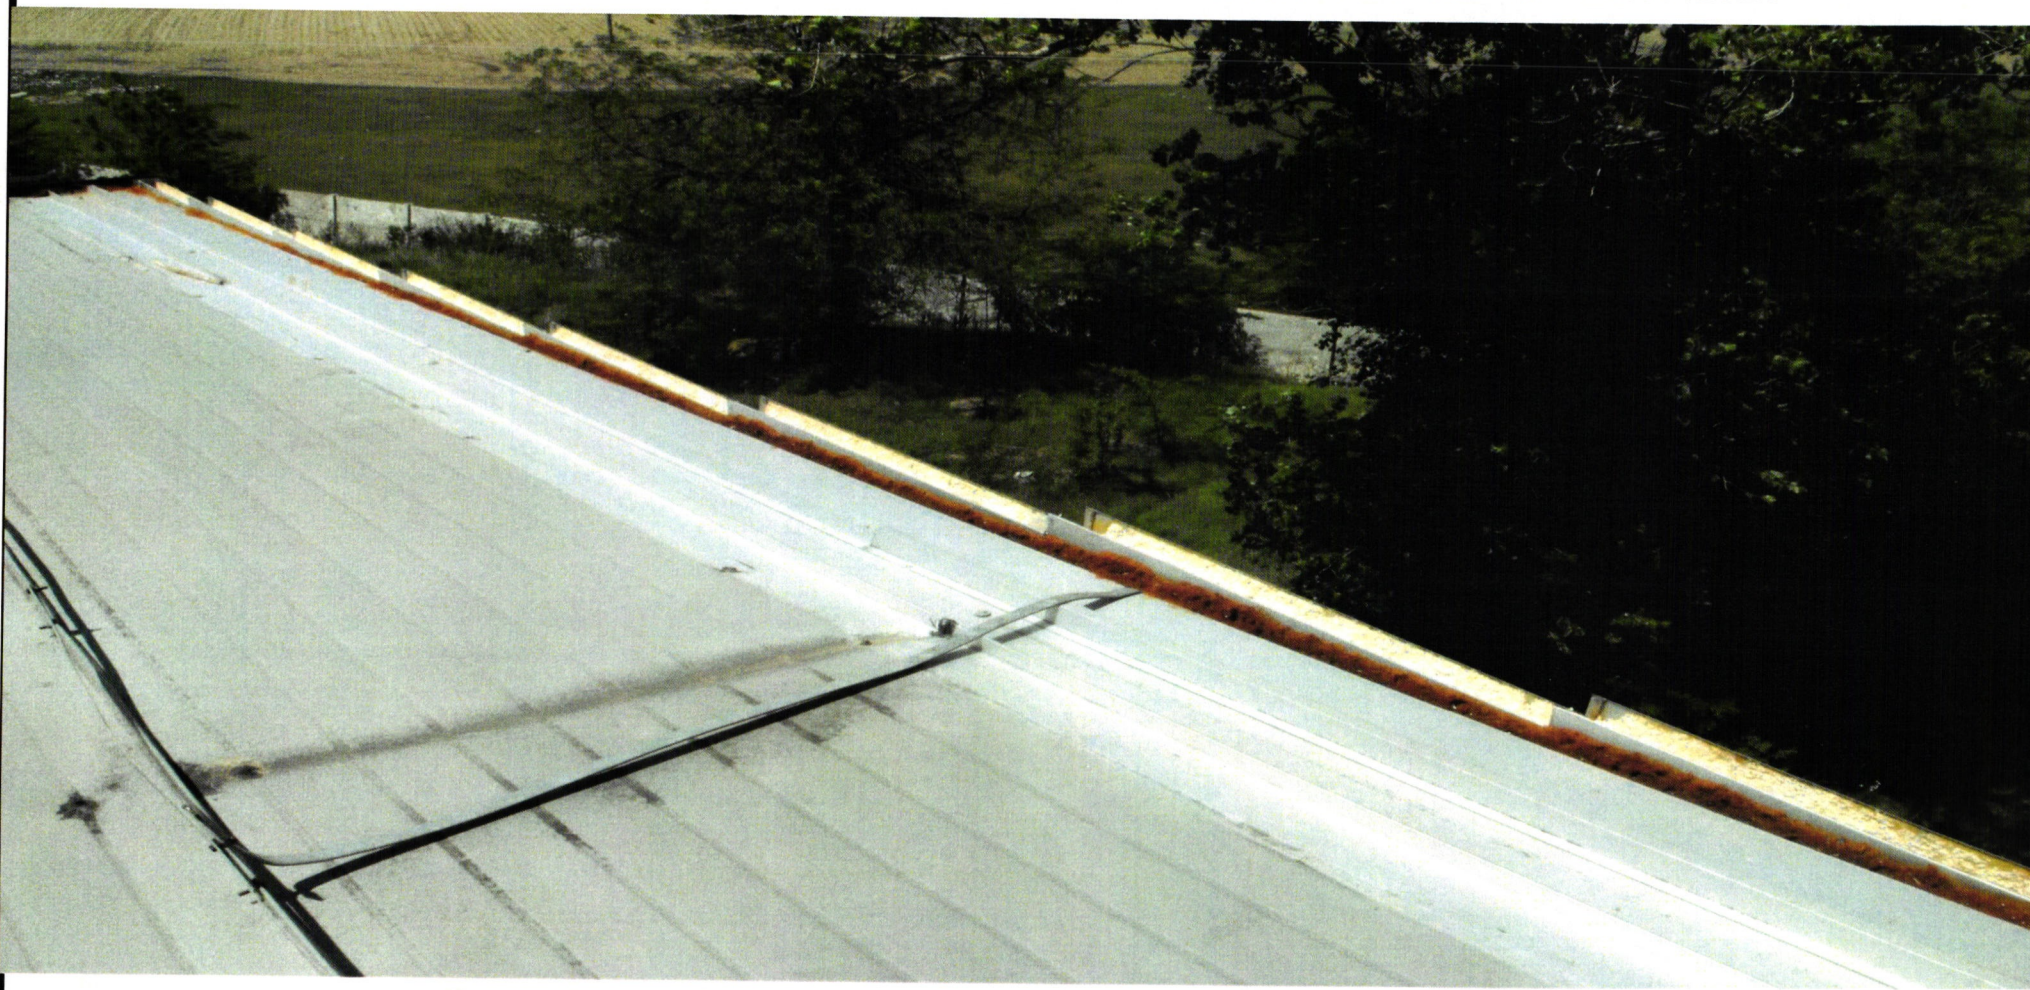
REZOLVARE NECONFORMA la îmbinarea acoperis pereti .  
Fotografie cu zonele de sorturi de tabla lipsa

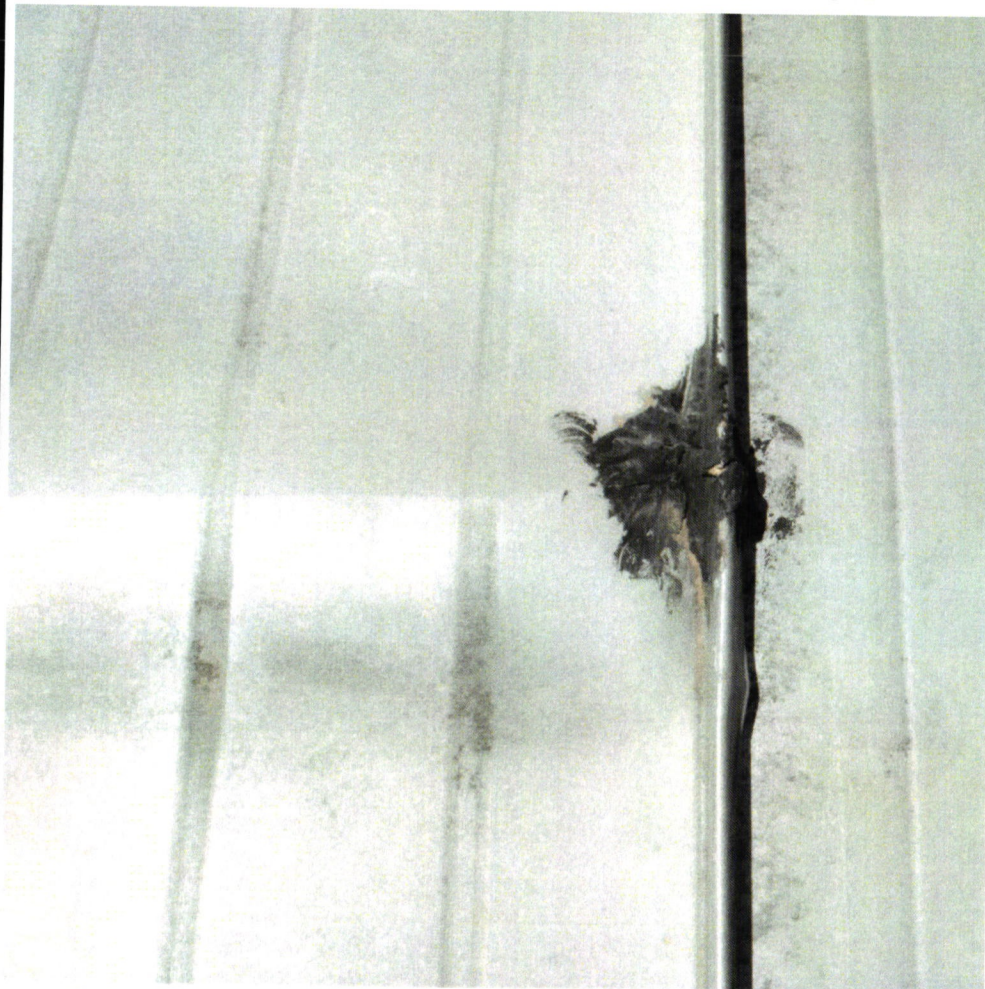
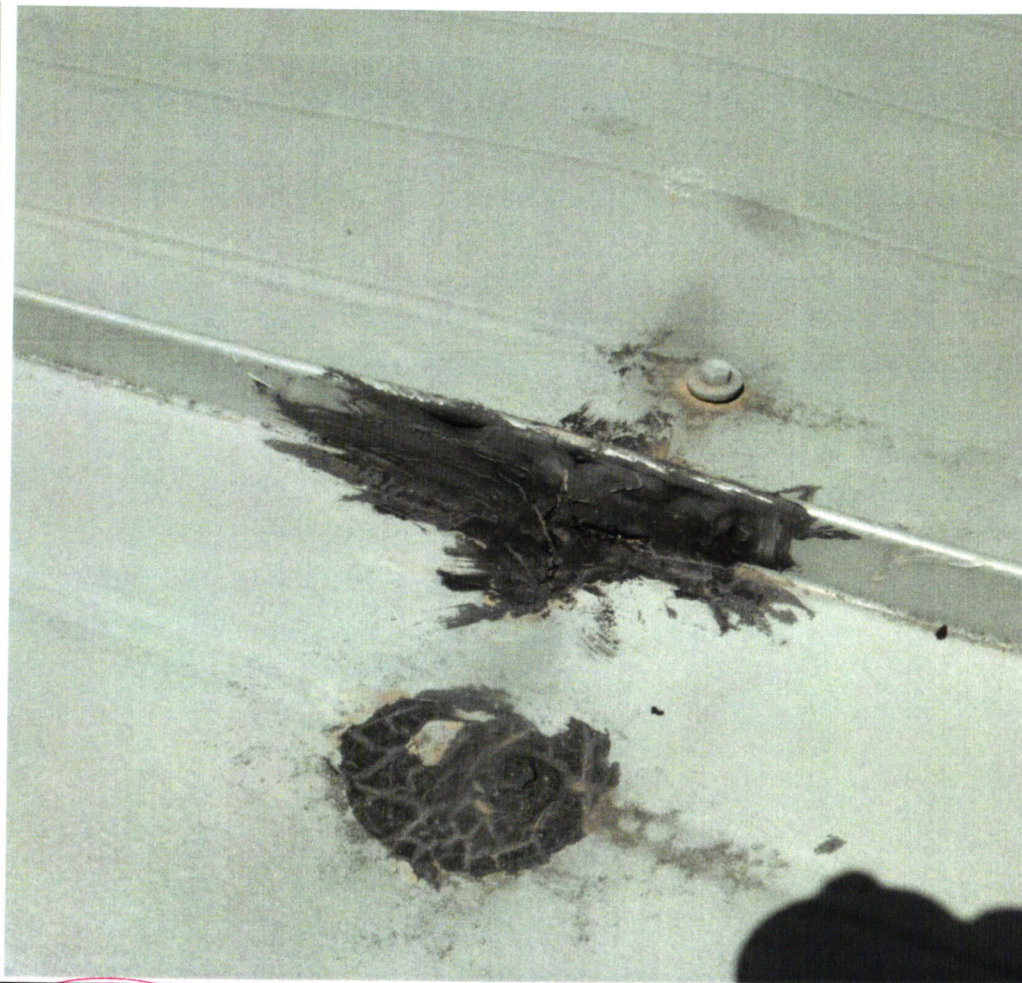
DEFECTE (Crăpături in tabla ) constate la investigarea preliminară pentru expertiză , în câmpul învelitorii

Reparatii cu mastic bituminos executate de-a lungul timpului

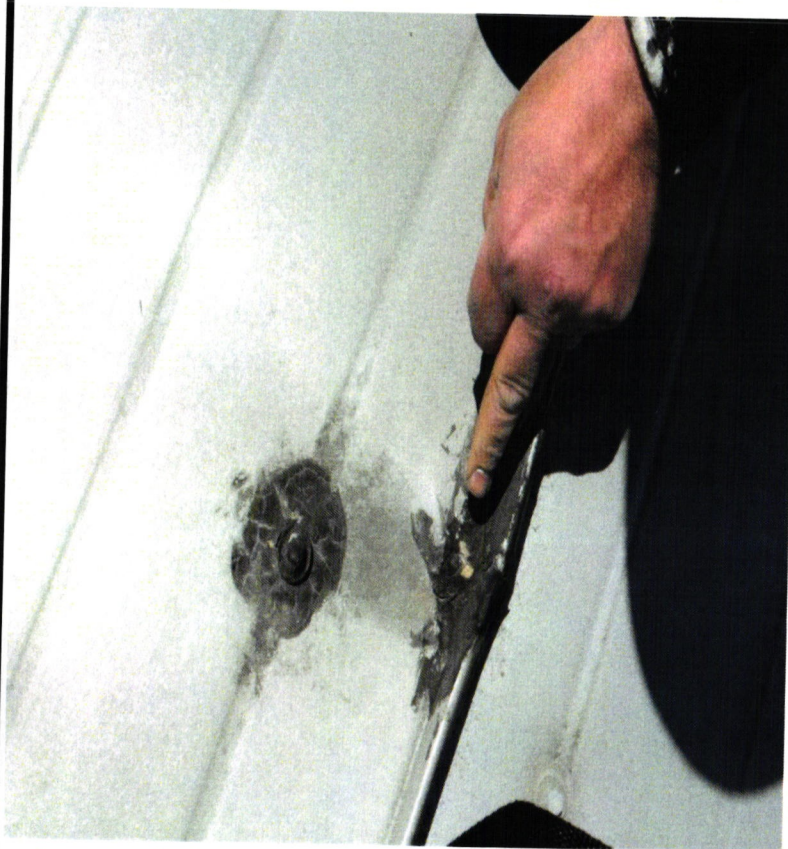
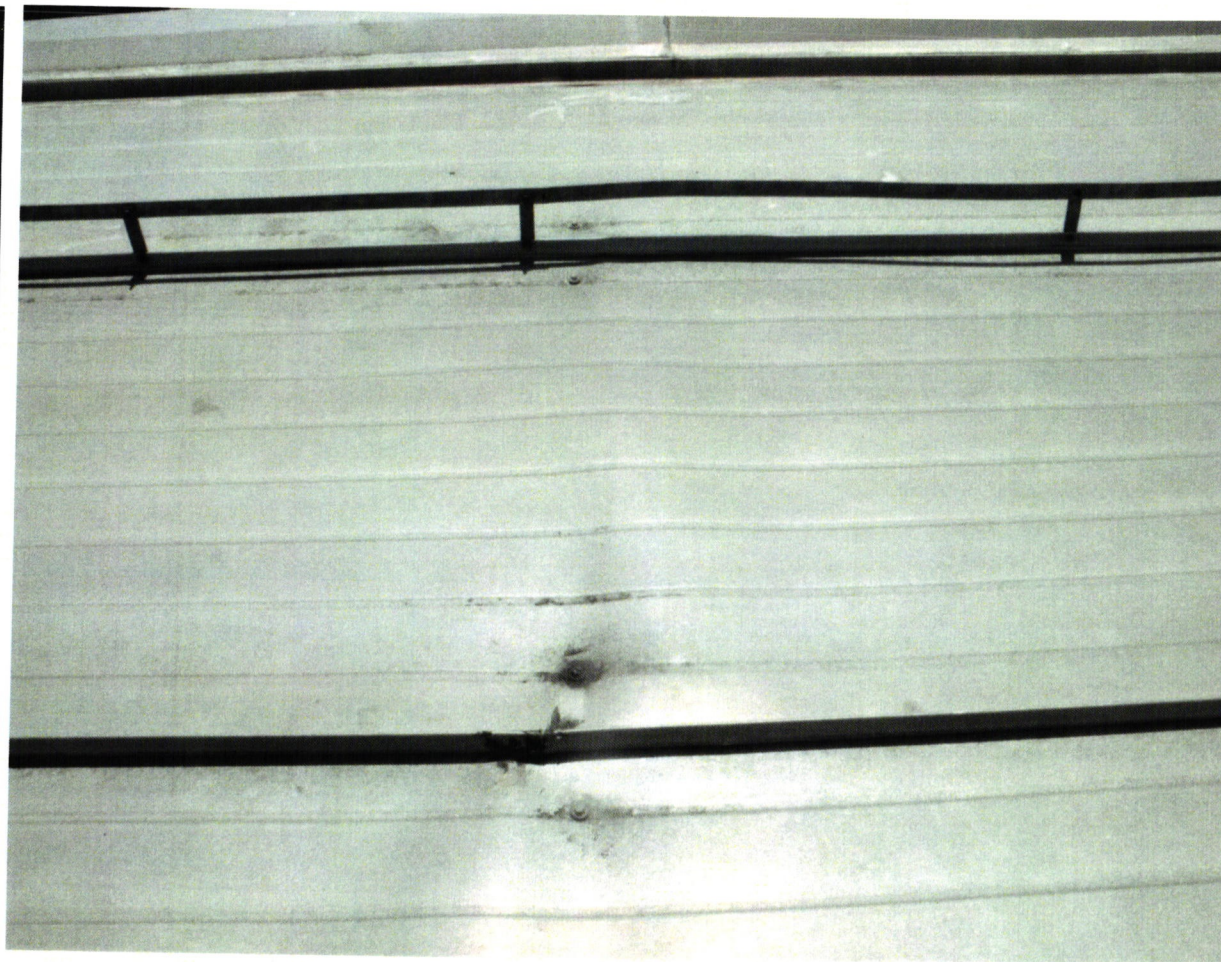
Se observă deformarea părții superioare a panoului sandwich

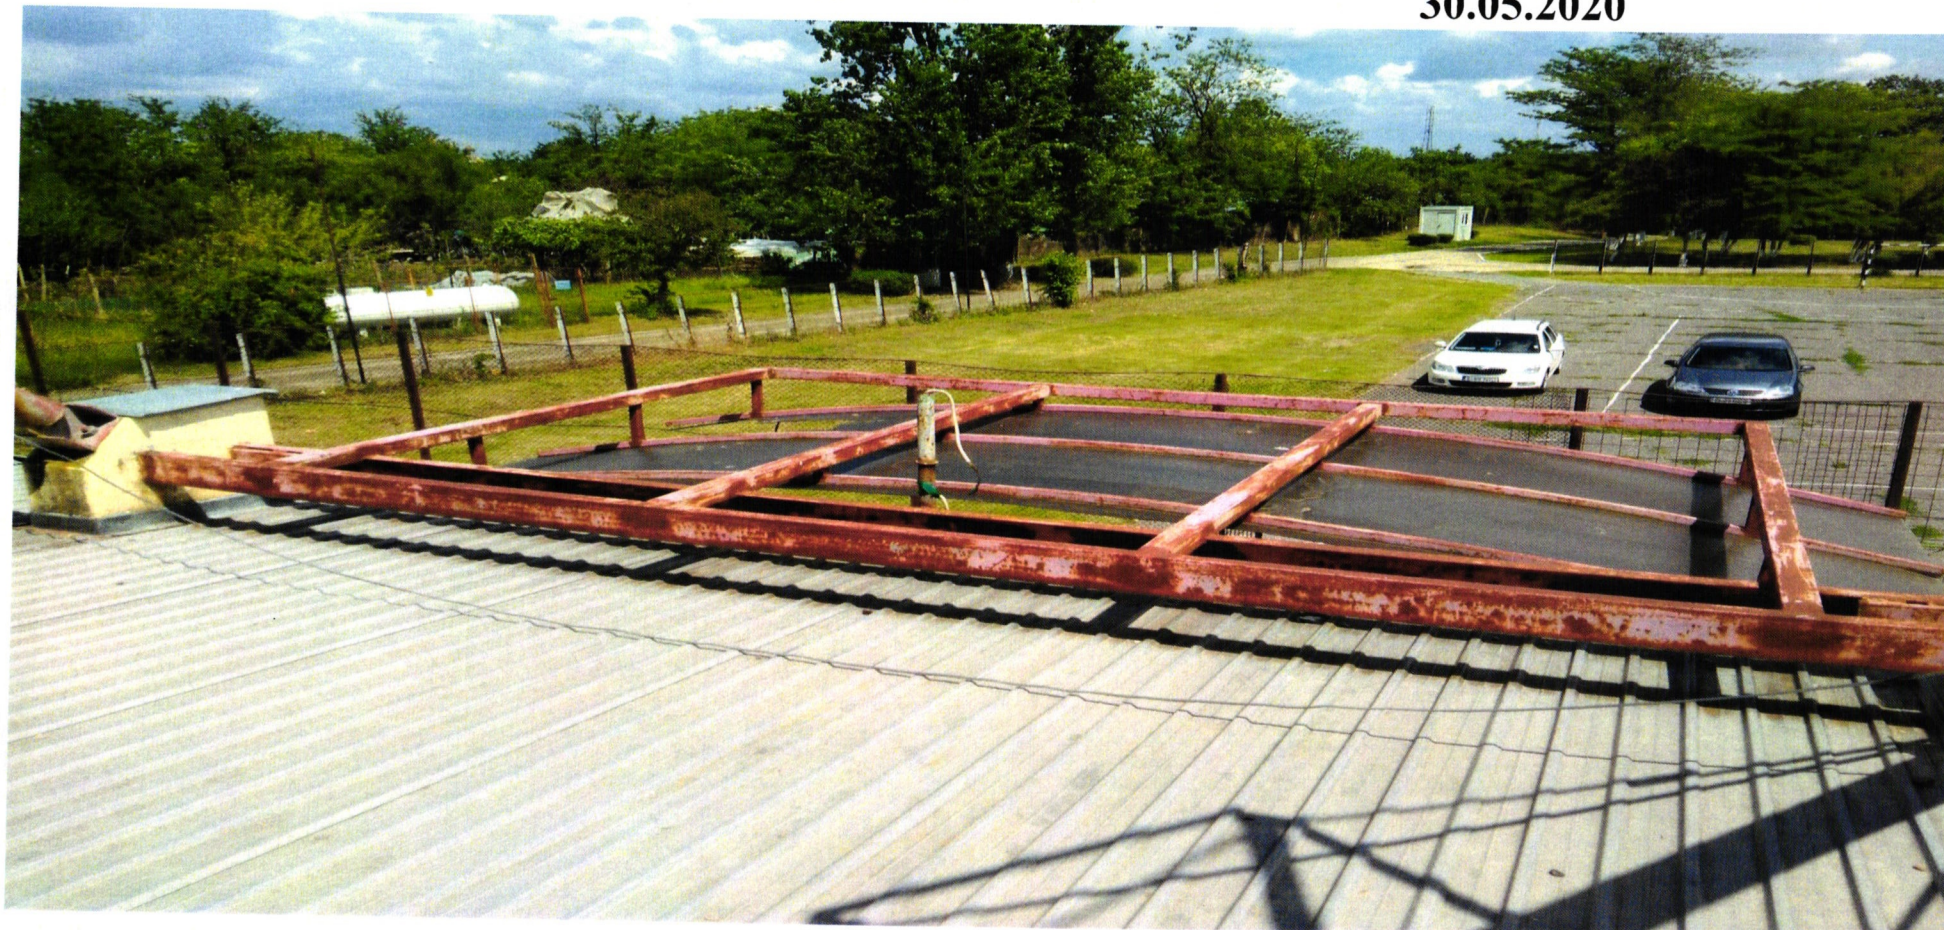
structura metalică afectată de rugină

Invelitoarea din polycarbonat existentă - deteriorată

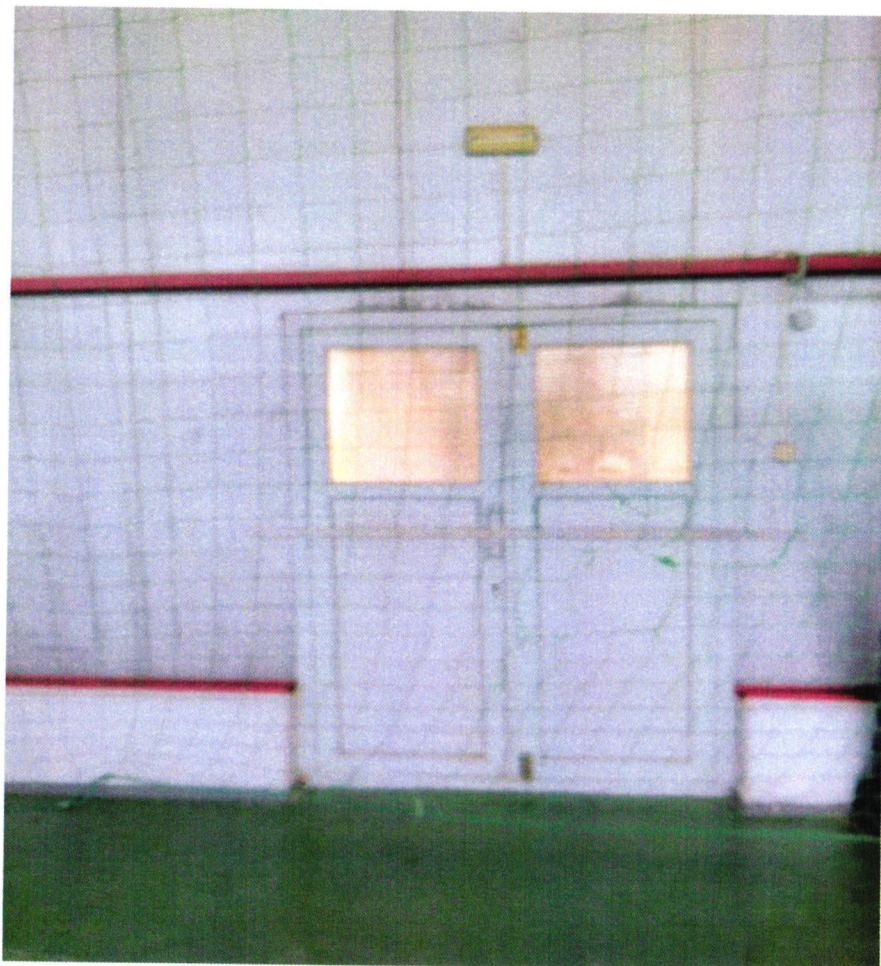
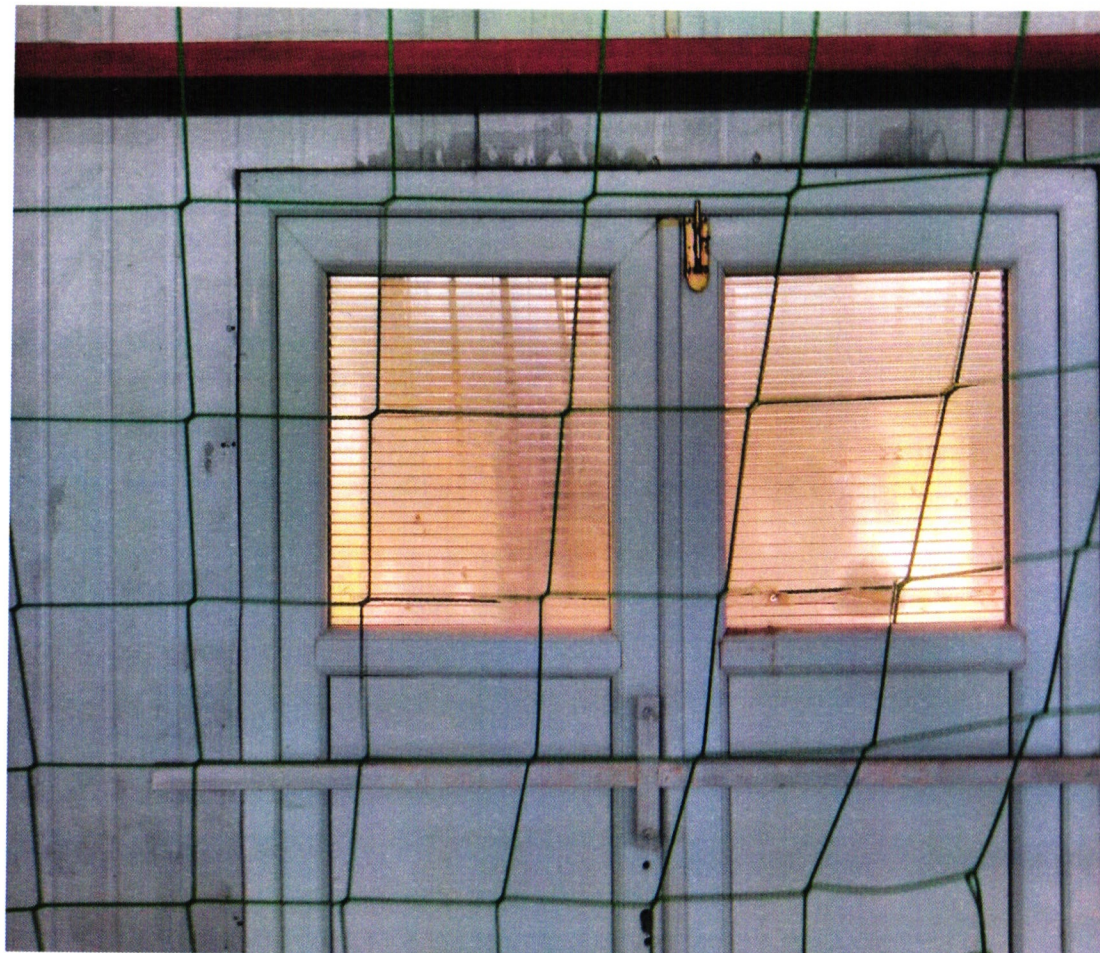
## Usi de acces secundare propuse pentru înlocuire

Usile din PVC existente nu au un cadru metalic  
în care să fie montate

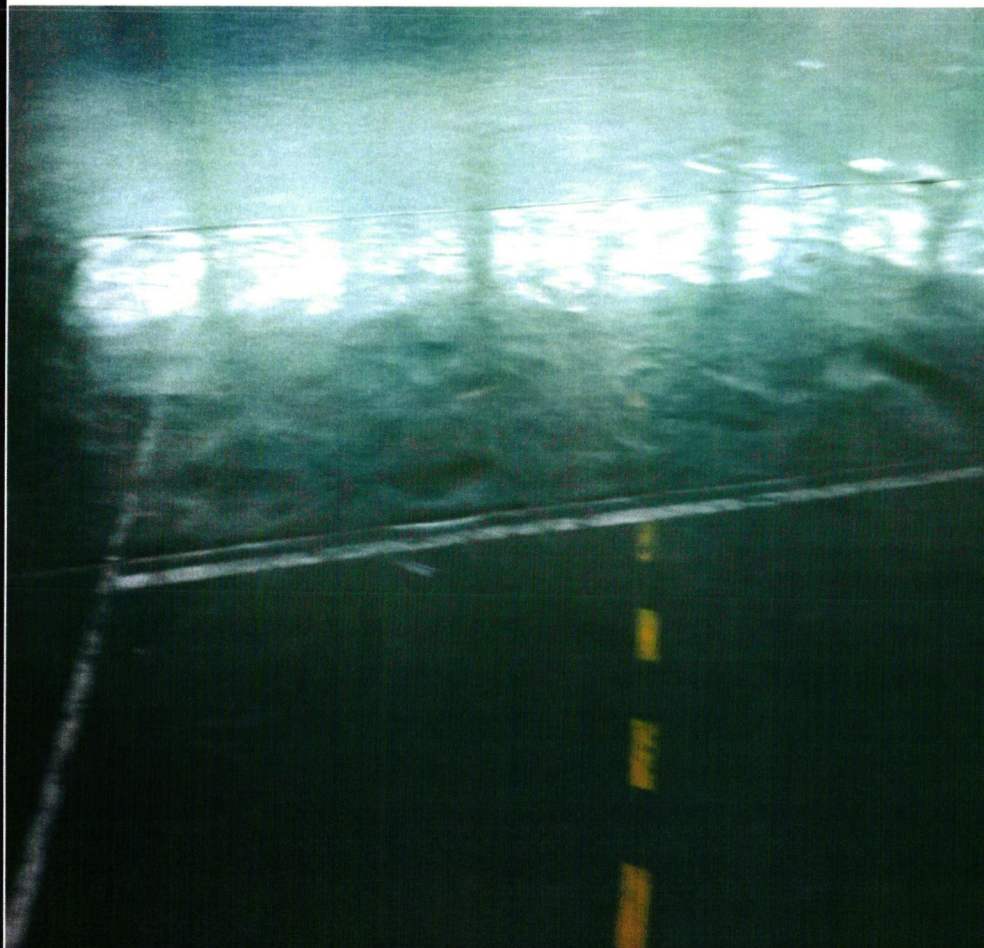
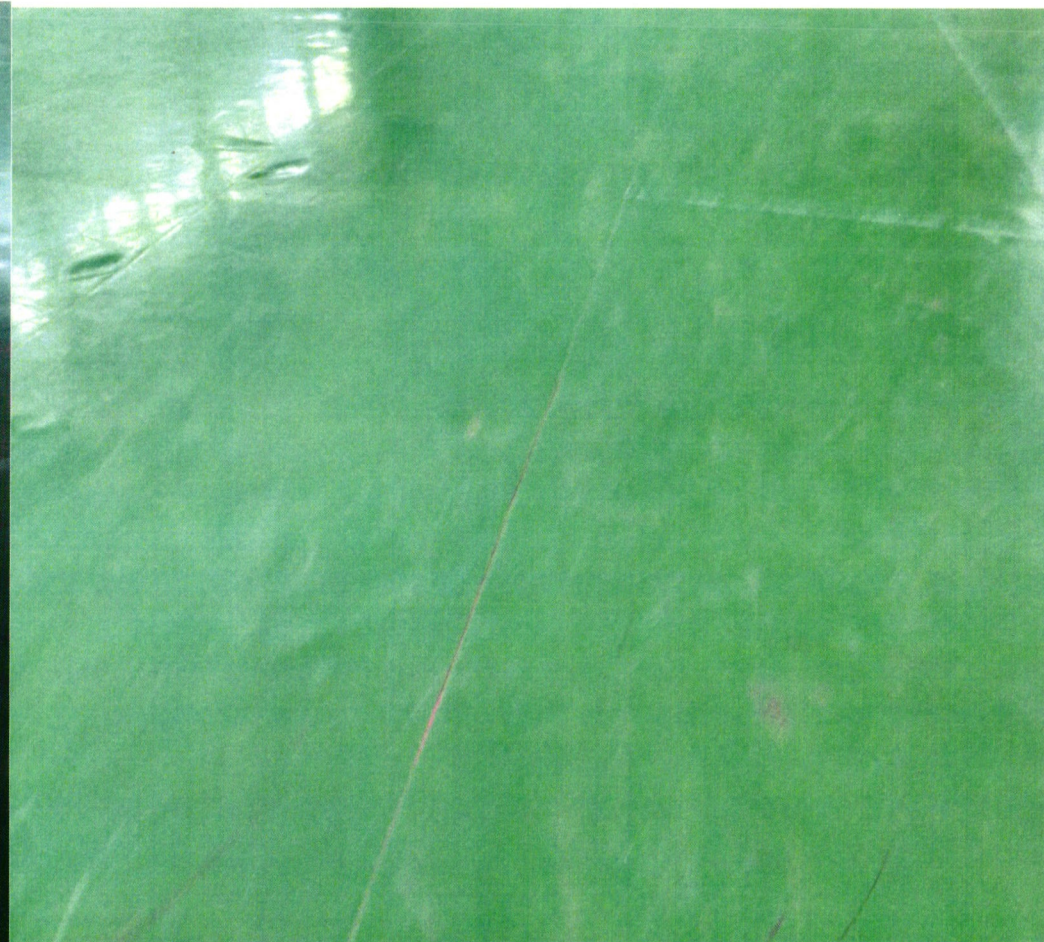
## Imperfectiuni a stratului suport a pardoselii PVC existente

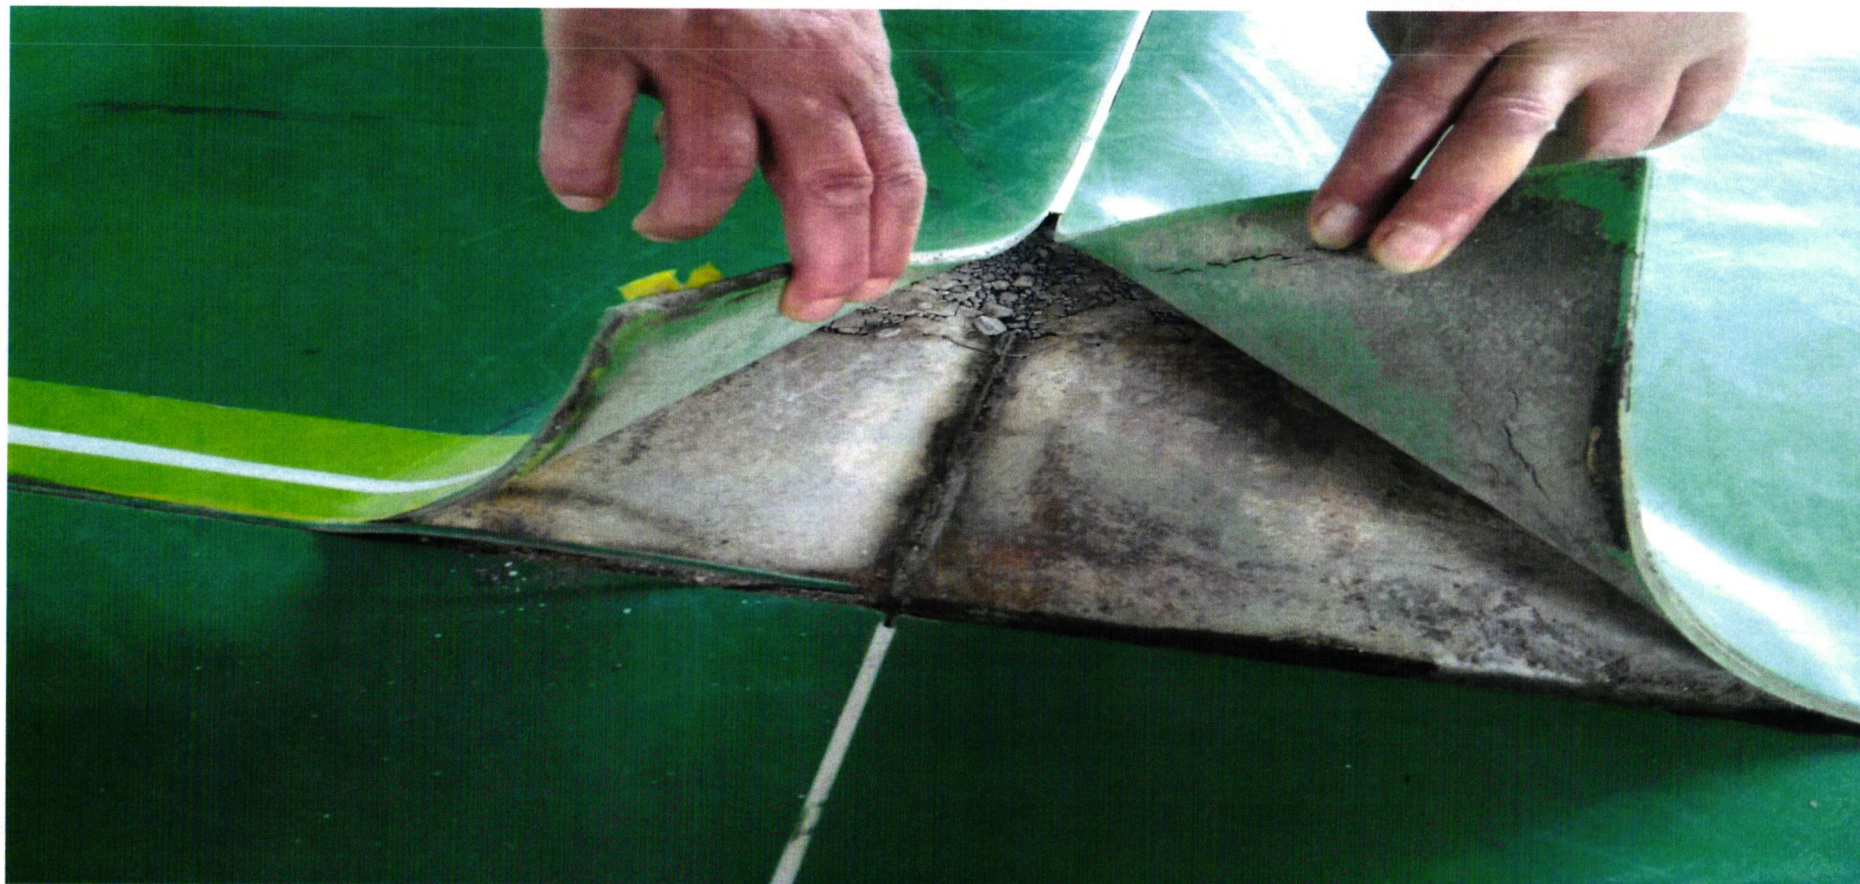
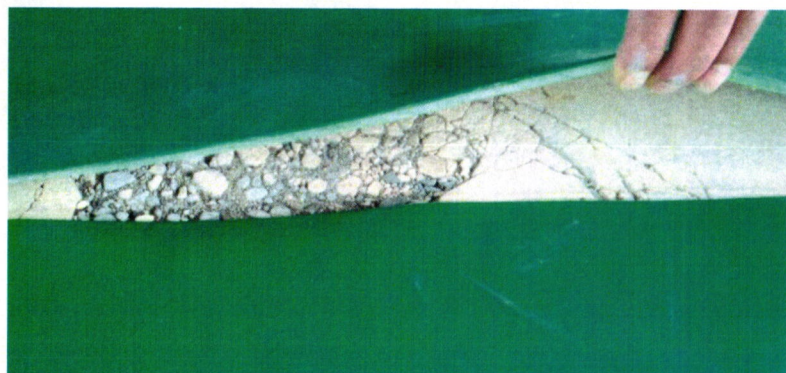
## Imperfectiuni a stratului suport a pardoselii PVC existente

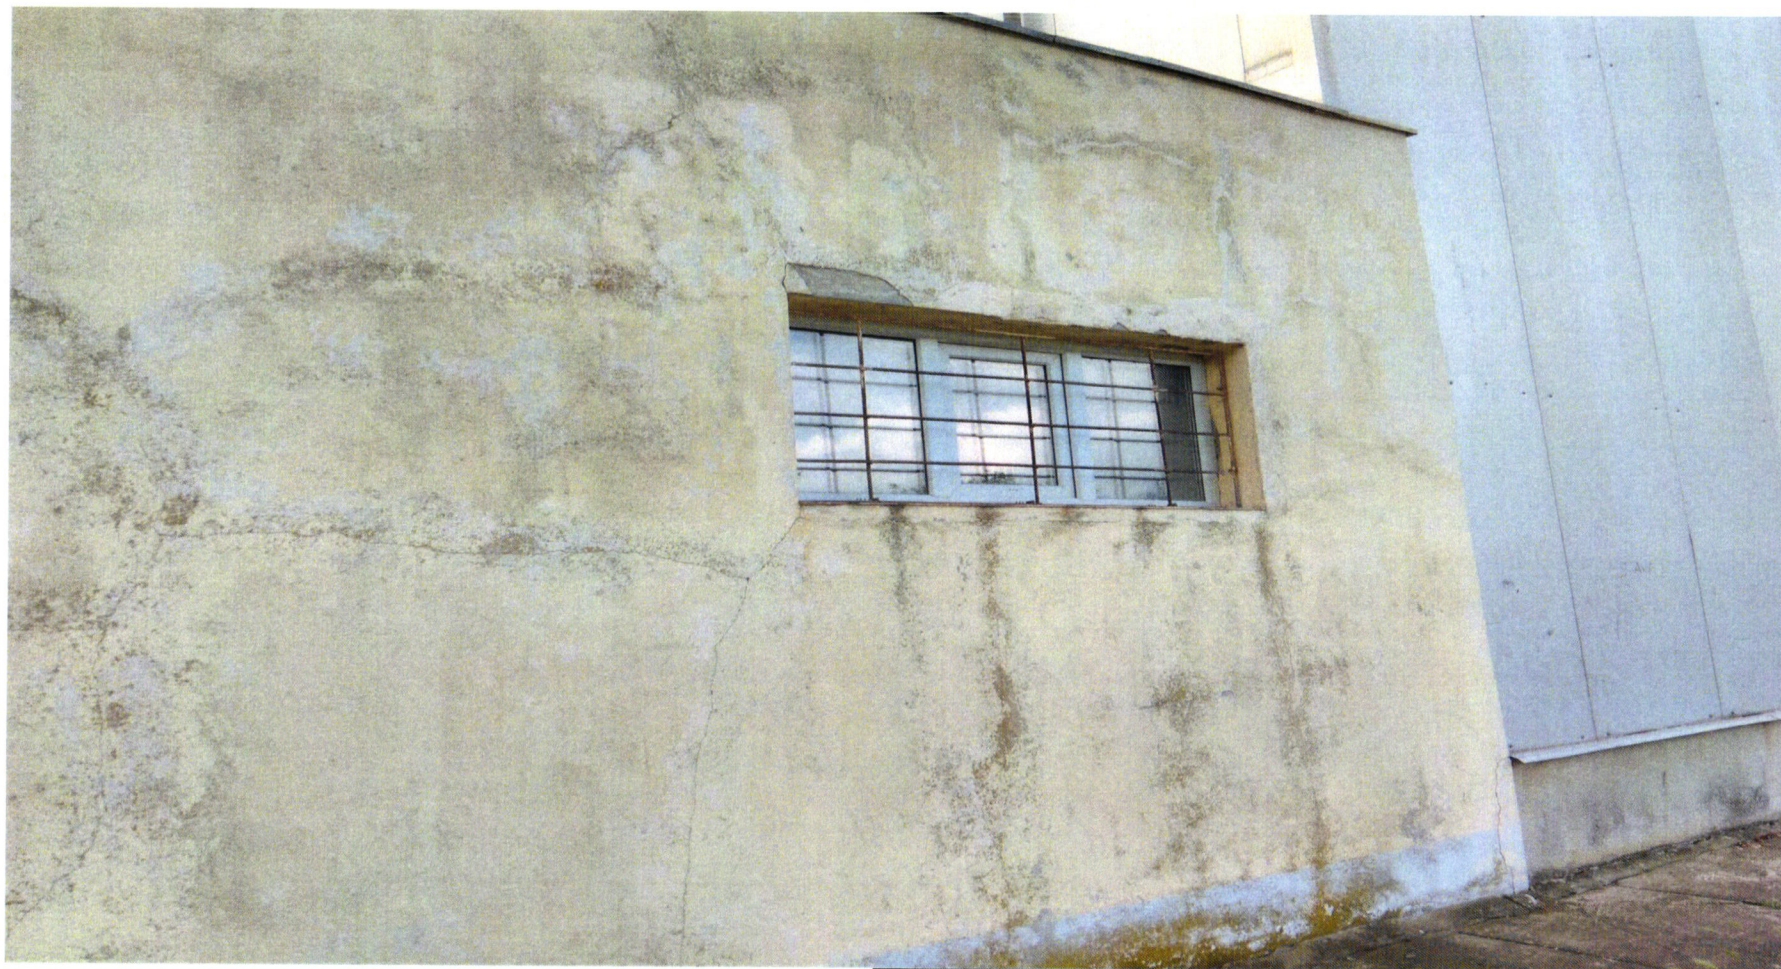
## Fatază NORD zona vestiare - corp anexă

Tencuiala exterioră este degradată

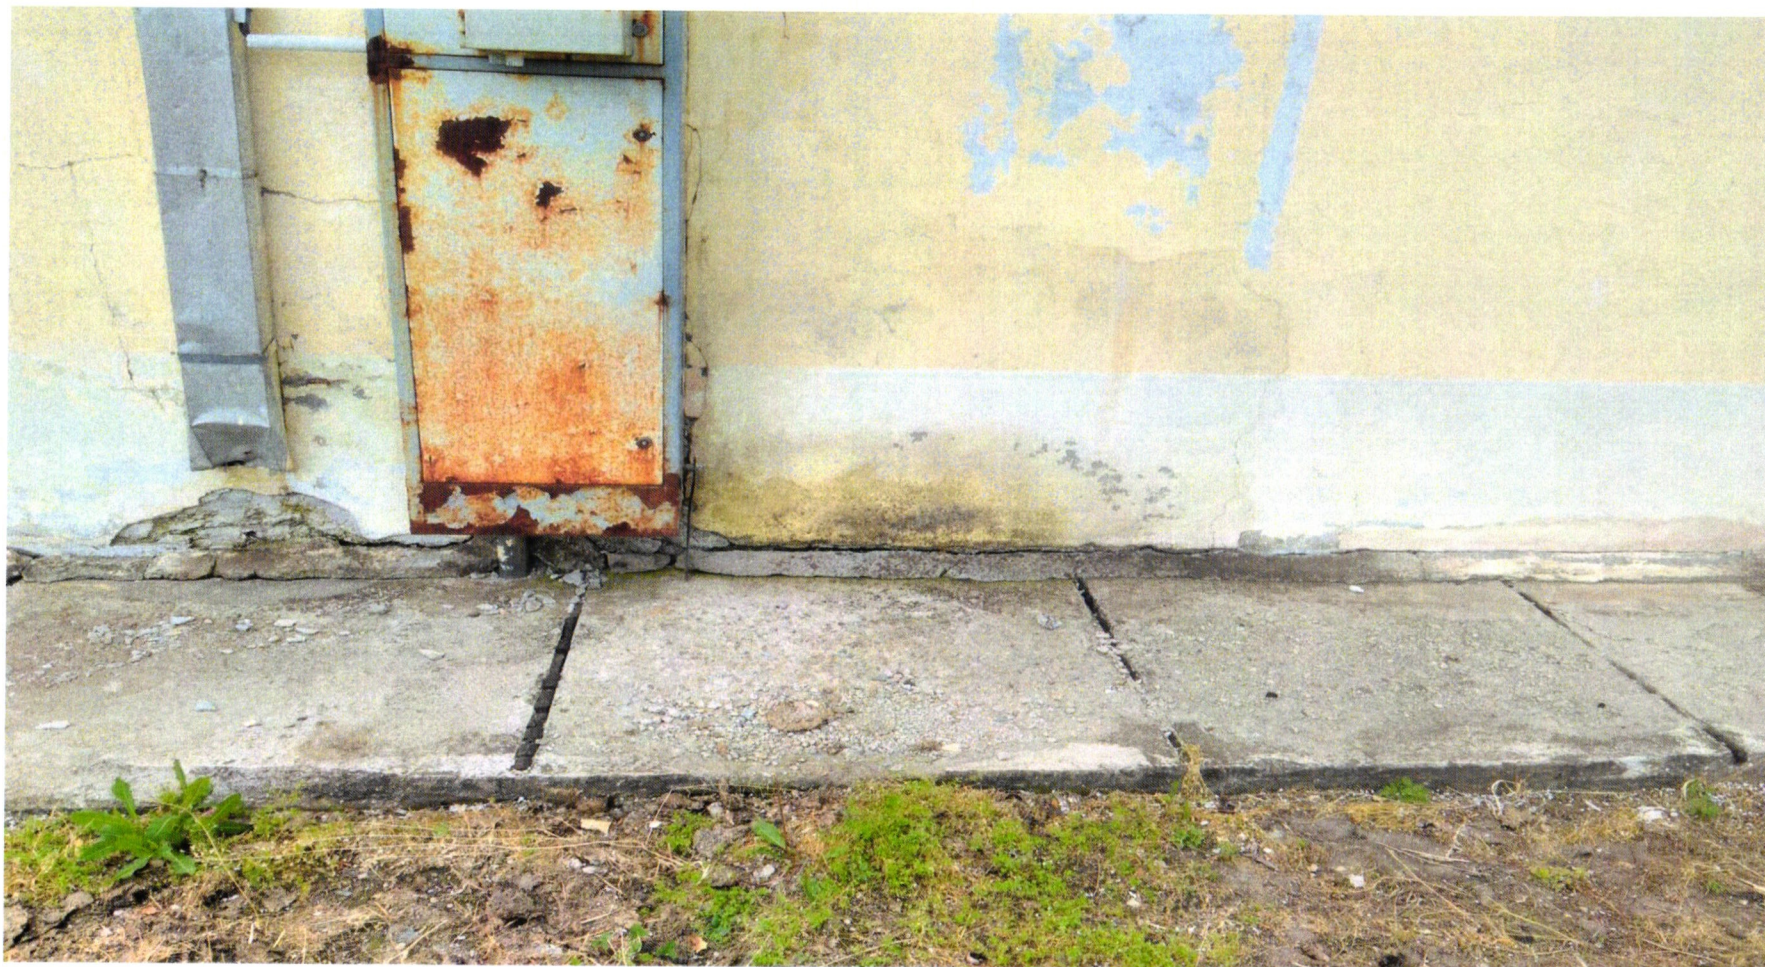
## Fatață EST zona vestiare - corp anexă

Tencuiala exterioră este degradată
