## Documentație de avizare a lucrărilor de intervenție

*Proiect nr. 95/2020*

obiectiv : **Reabilitare Sală de sport școlară**  
(în incinta Liceului Tehnologic Căzănești)

Beneficiar: **UAT oraș Căzănești, jud. Ialomița**

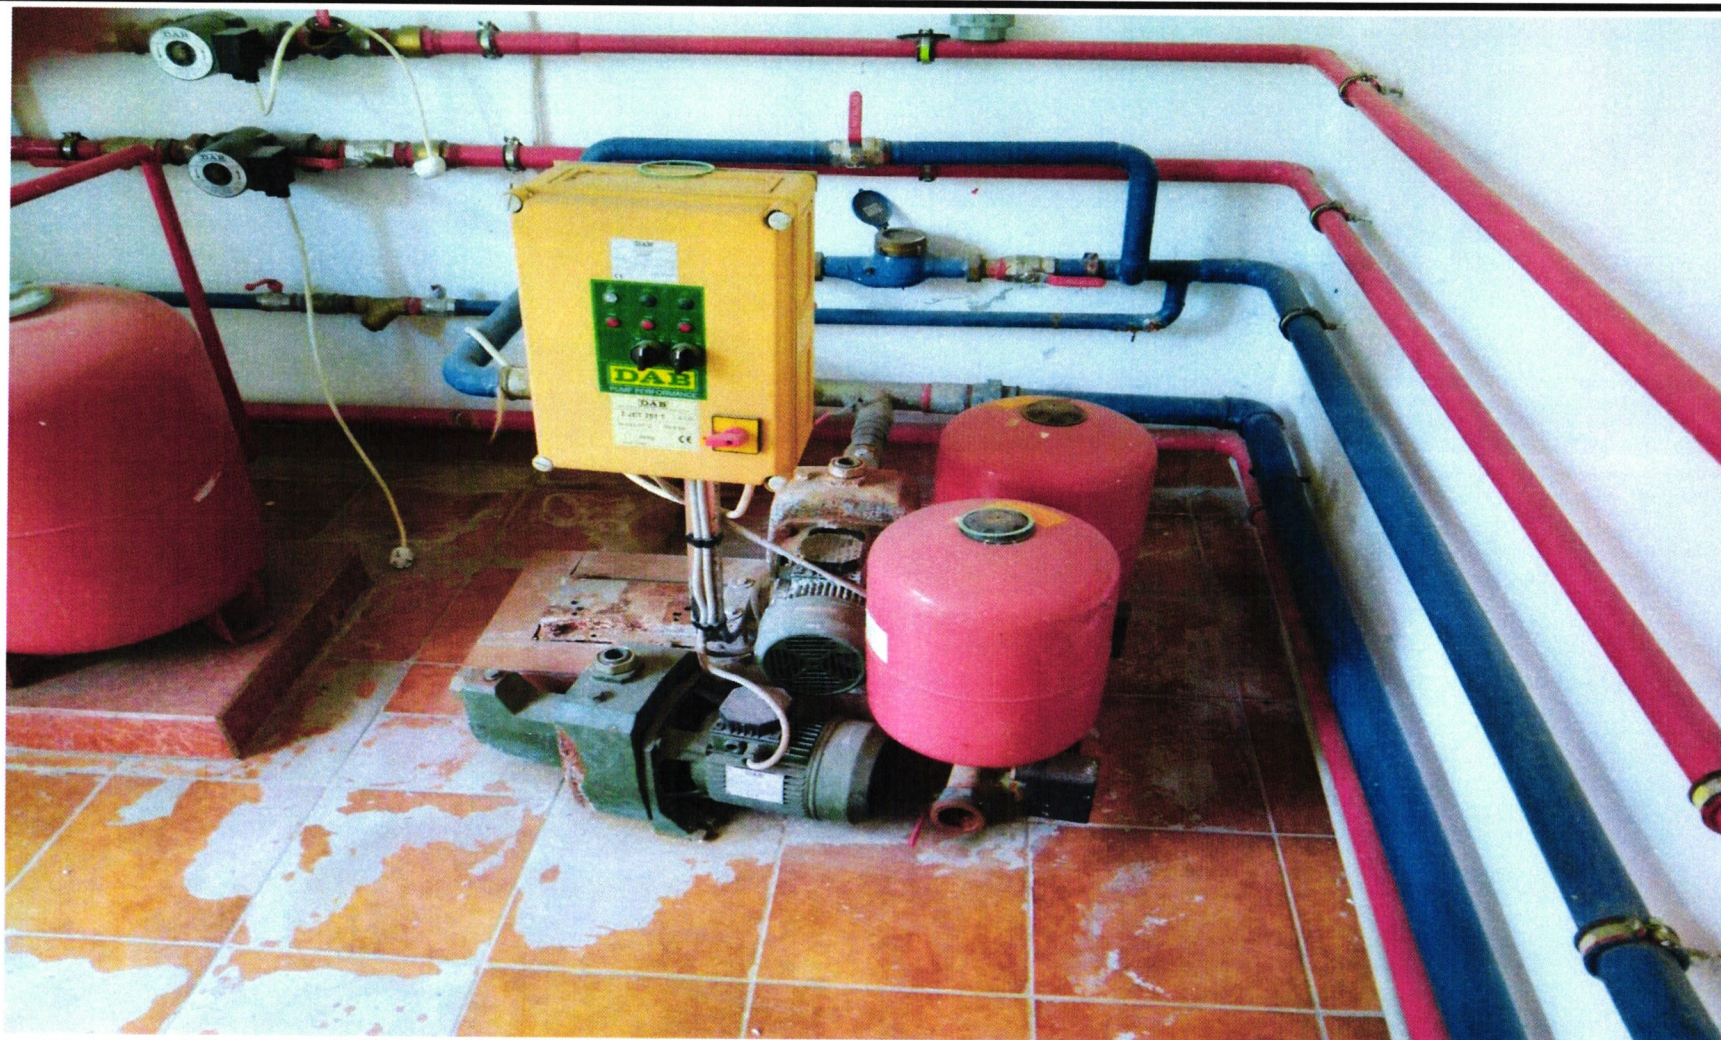
# **Grup de pompare existent in CT - nefunctional**

Se propune prin DALI înlocuirea lui si legarea la  
instalatia de hidranti interiori

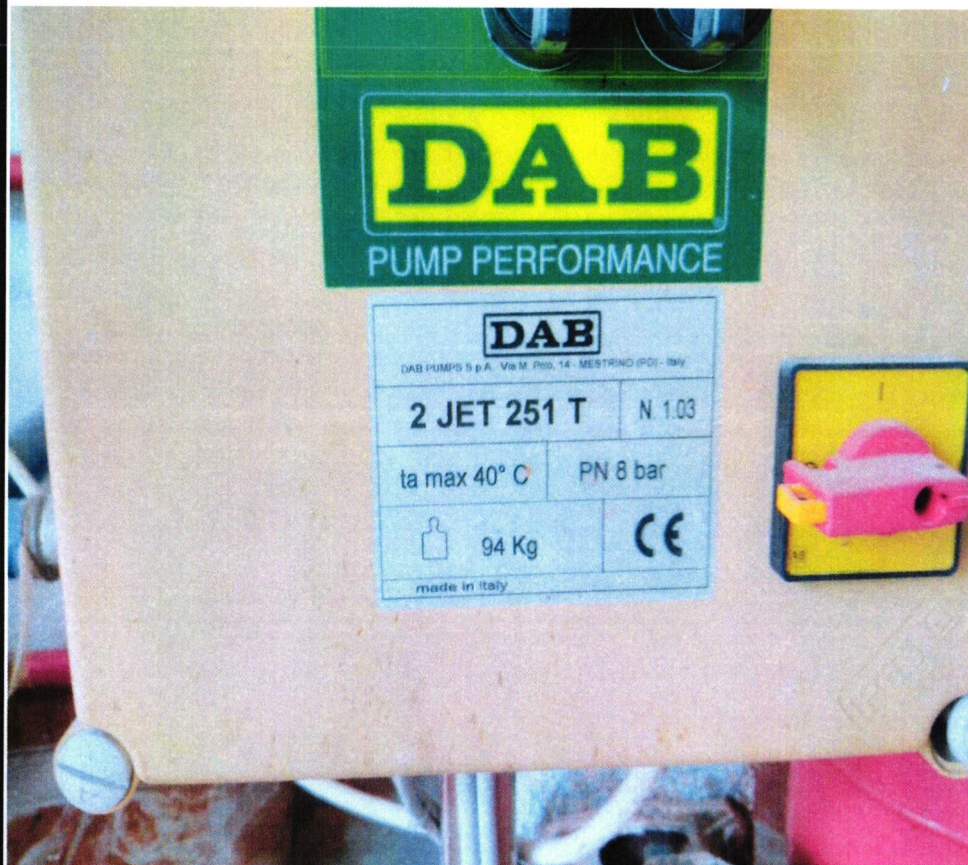
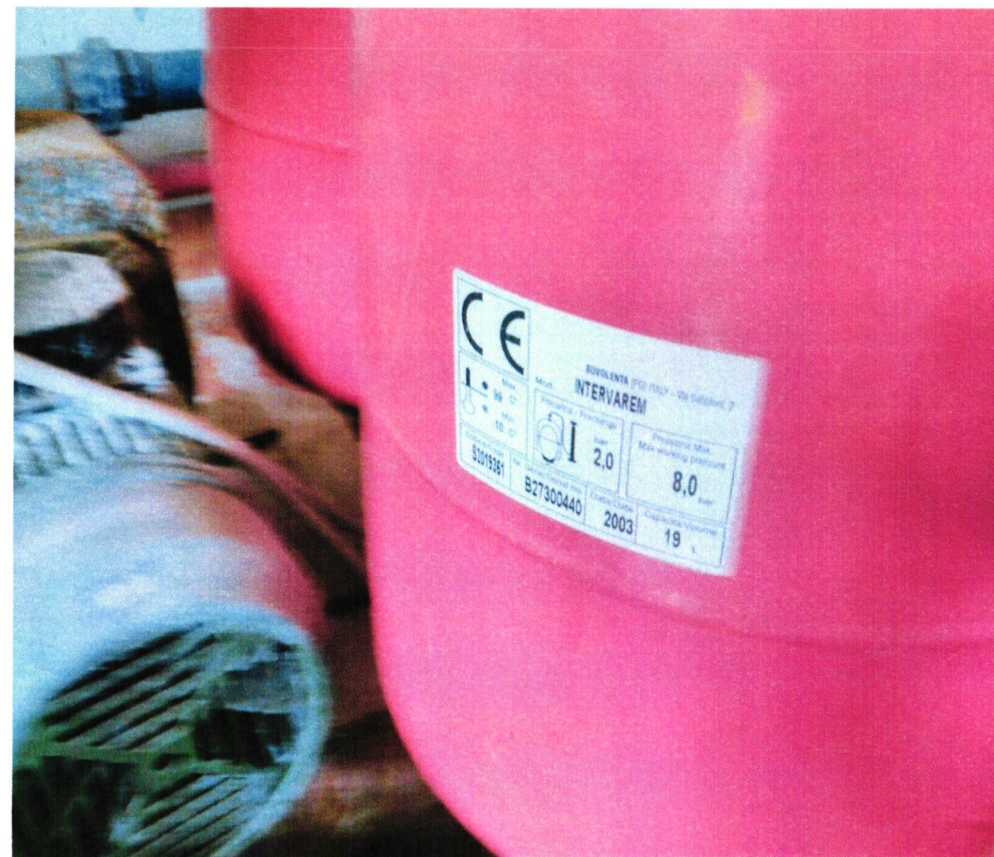
Grup de pompare existent in CT - nefunctional
