## Documentație de avizare a lucrărilor de intervenție

*Proiect nr. 95/2020*

obiectiv : **Reabilitare Sală de sport școlară**  
(în incinta Liceului Tehnologic Căzănești)

Beneficiar: **UAT oraș Căzănești, jud. Ialomița**

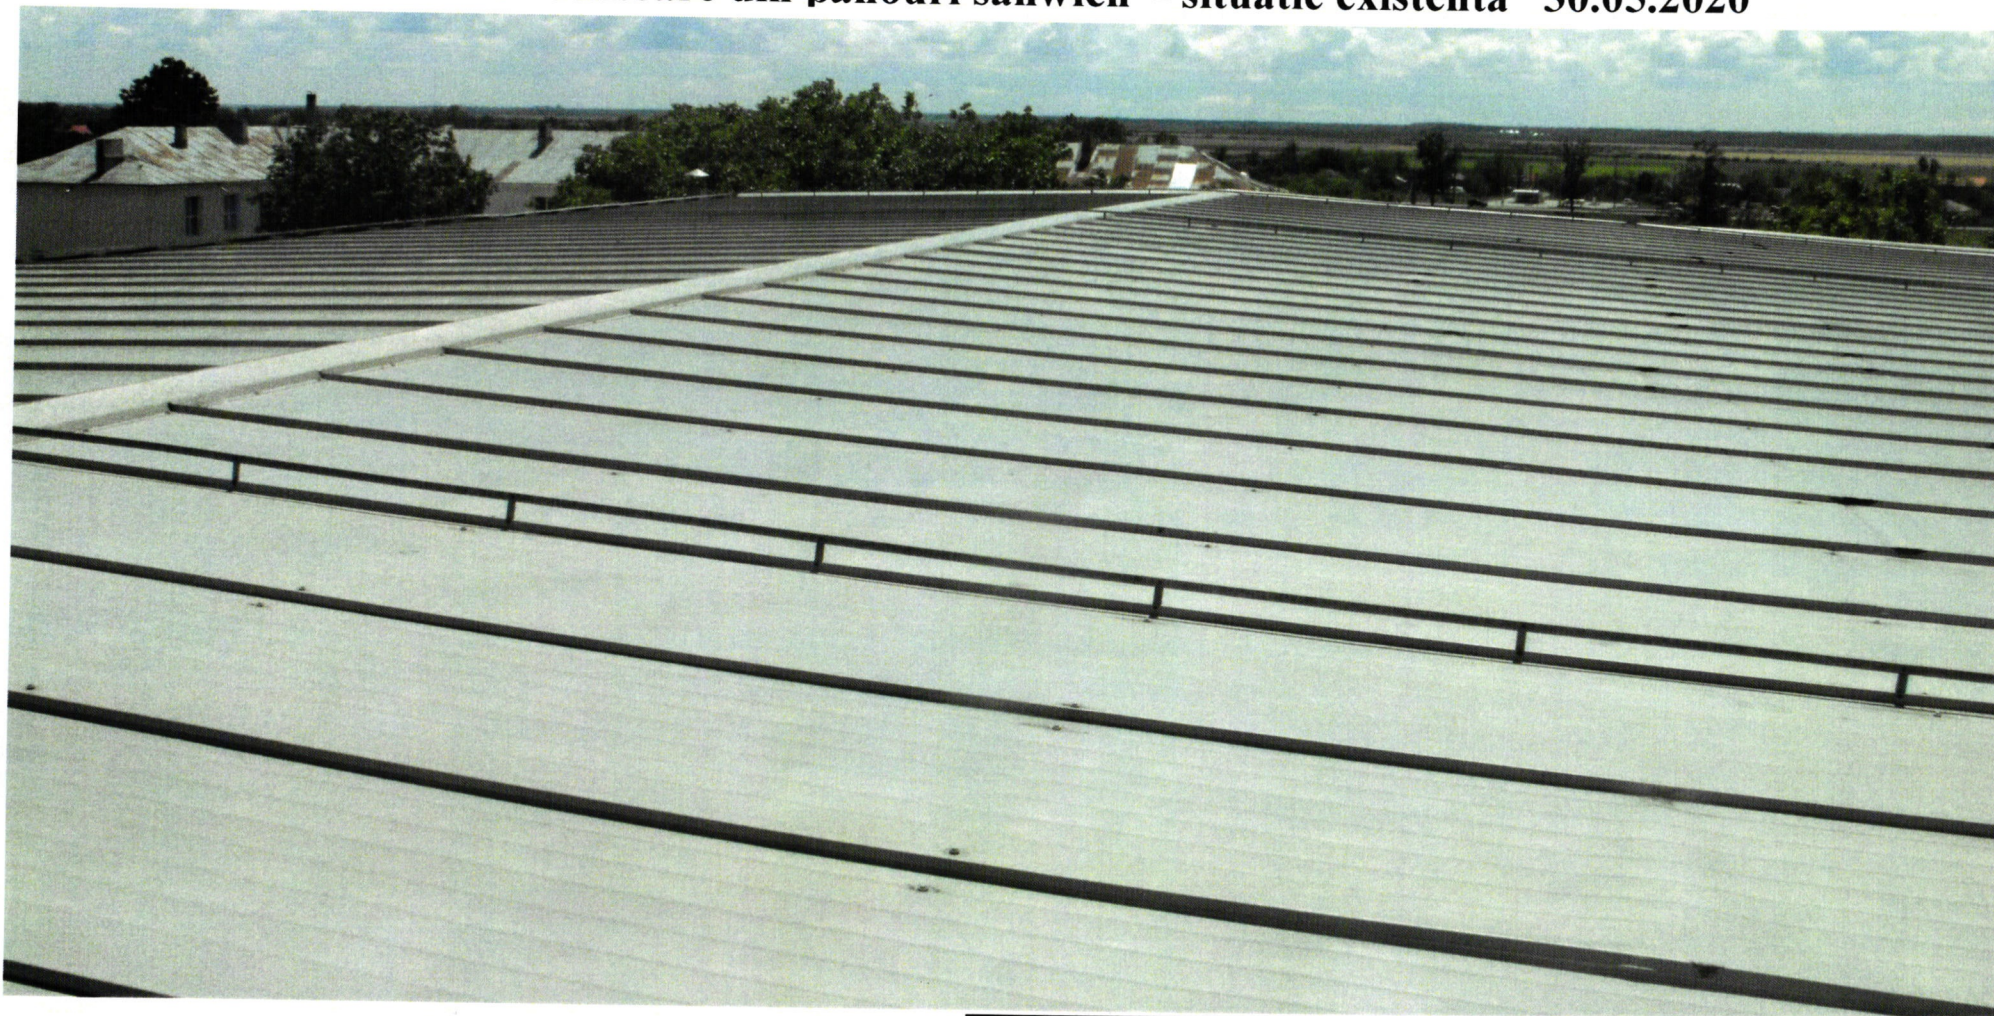
# Invelitoare din panouri sandwich - situatie existentă 30.05.2020

- învelitoarea acoperișului ambelor corpuri de clădire prezintă infiltrații de apă , ce au fost remediate de nenumărate ori însă fără a avea succesul scontat

Se observă lipsa elementelor de tinichigerie ( șorturi din tabla ) ceea ce conduce la infiltrarea apei

- Stoparea infiltrațiilor de la nivelul acoperișului sălii de sport propriu-zise prin una din cele două soluții propuse (montarea unui nou sistem hidroizolant peste panourile existente sau înlocuirea acestora cu altele conforme ) . Pentru analizarea lor sau propus în prezenta documentație cele trei variante

- Înlocuirea sau completarea sorturilor de tablă (elemente de tinichigerie auxiliare folosite la montajul panourilor termoizolante ) care sunt deteriorate sau lipsesc

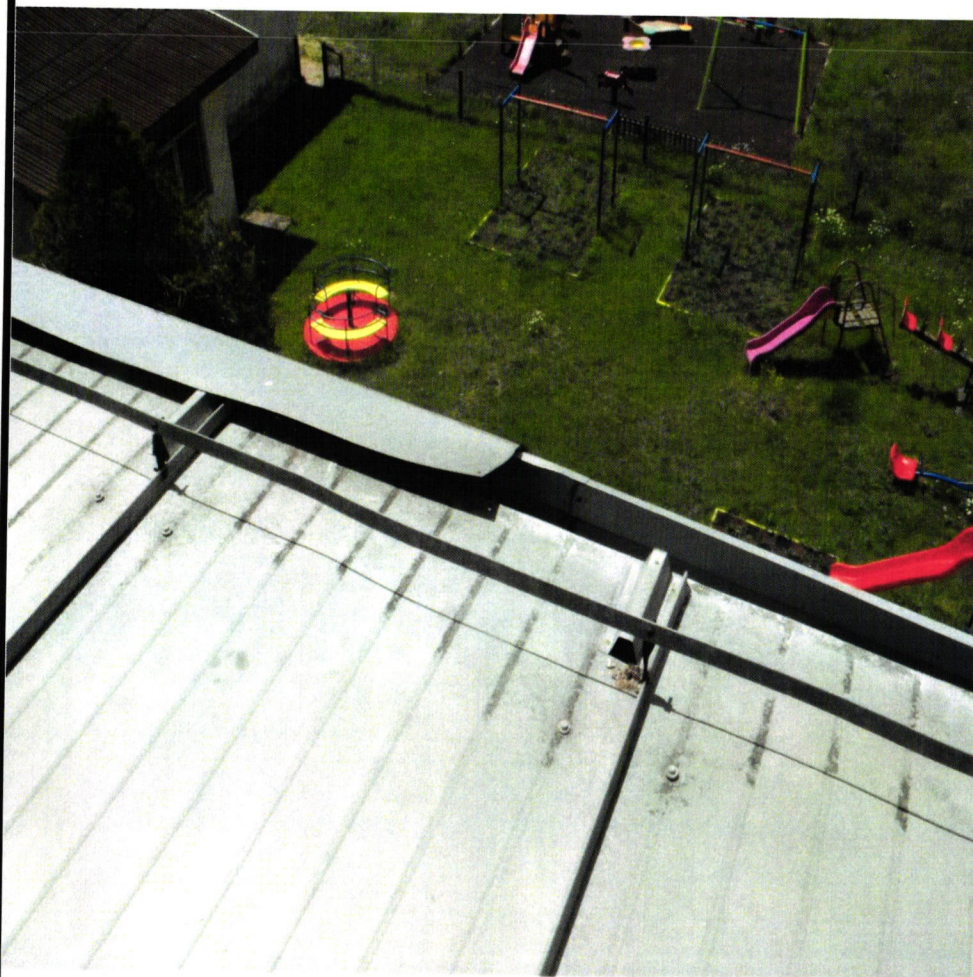
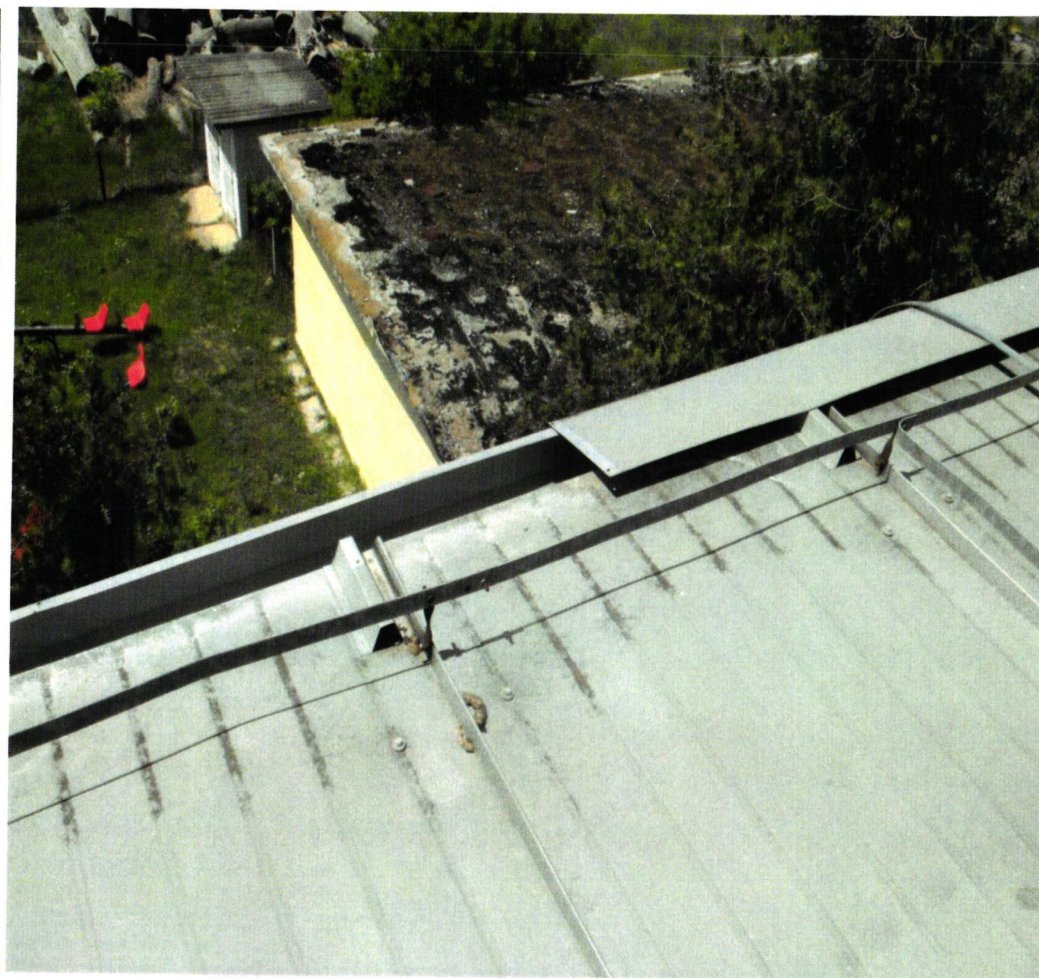
REZOLVARE LA JGHEAB

DEFECTE (Crăpături in tabla ) constate la investigarea preliminară pentru expertiză , în câmpul învelitorii

- Înlocuirea în totalitate a sistemului pluvial ( jgheaburi si burlane )
- Demontarea învelitorii ,refacere șarpantă si ignifugarea obligatorie a acesteia pentru acoperișul existent al corpului anexă (vestiare )

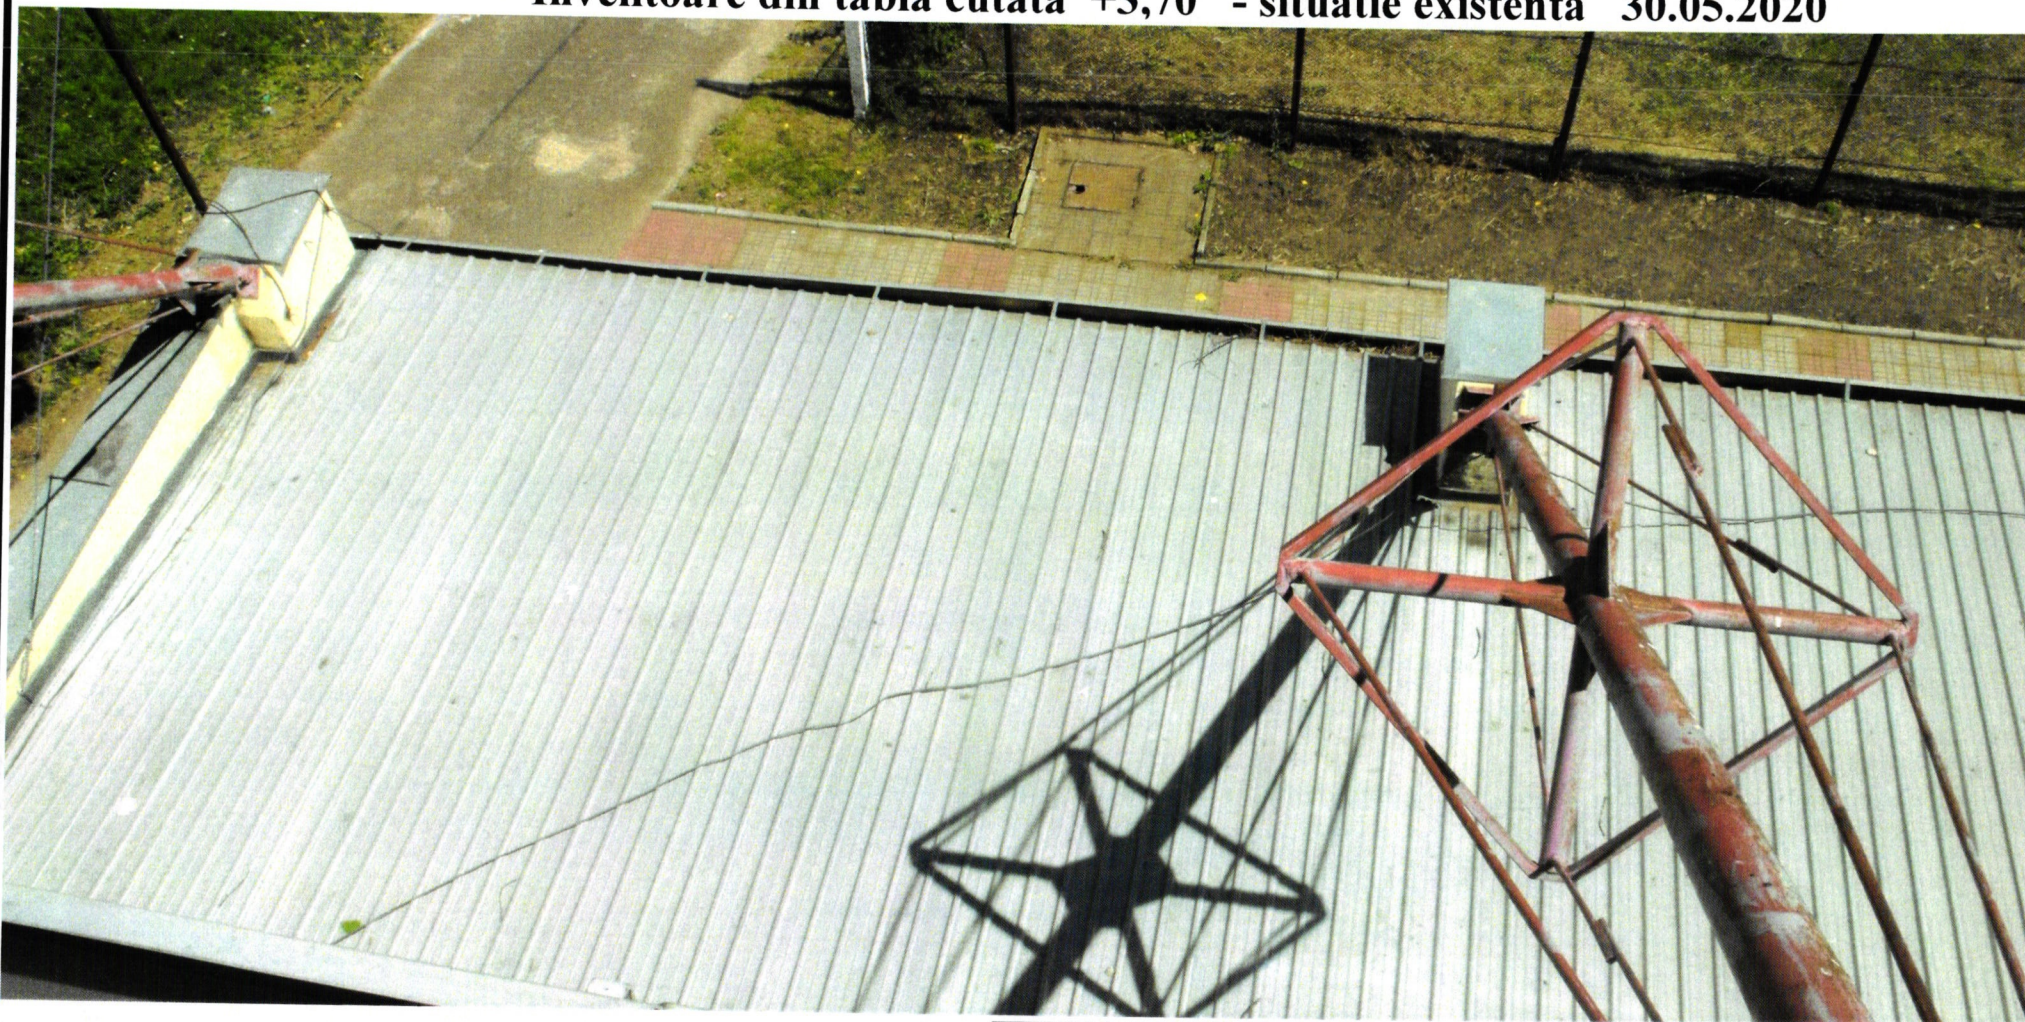
**Detalii învelitoare din tablă cutată peste zona  
vestiare - cota +3,70 m**

Foto copertina intrare si corp secundar vestiare – Invelitoarea copertinei este degradata , iar structură metalica necesită protecție anticorozivă urgentă . De asemenea, conform expertizei tehnice lemnul șarpantei ce susține învelitoarea trebuie tratat antiseptic si ignifug după înlocuirea tuturor elementelor degradate .

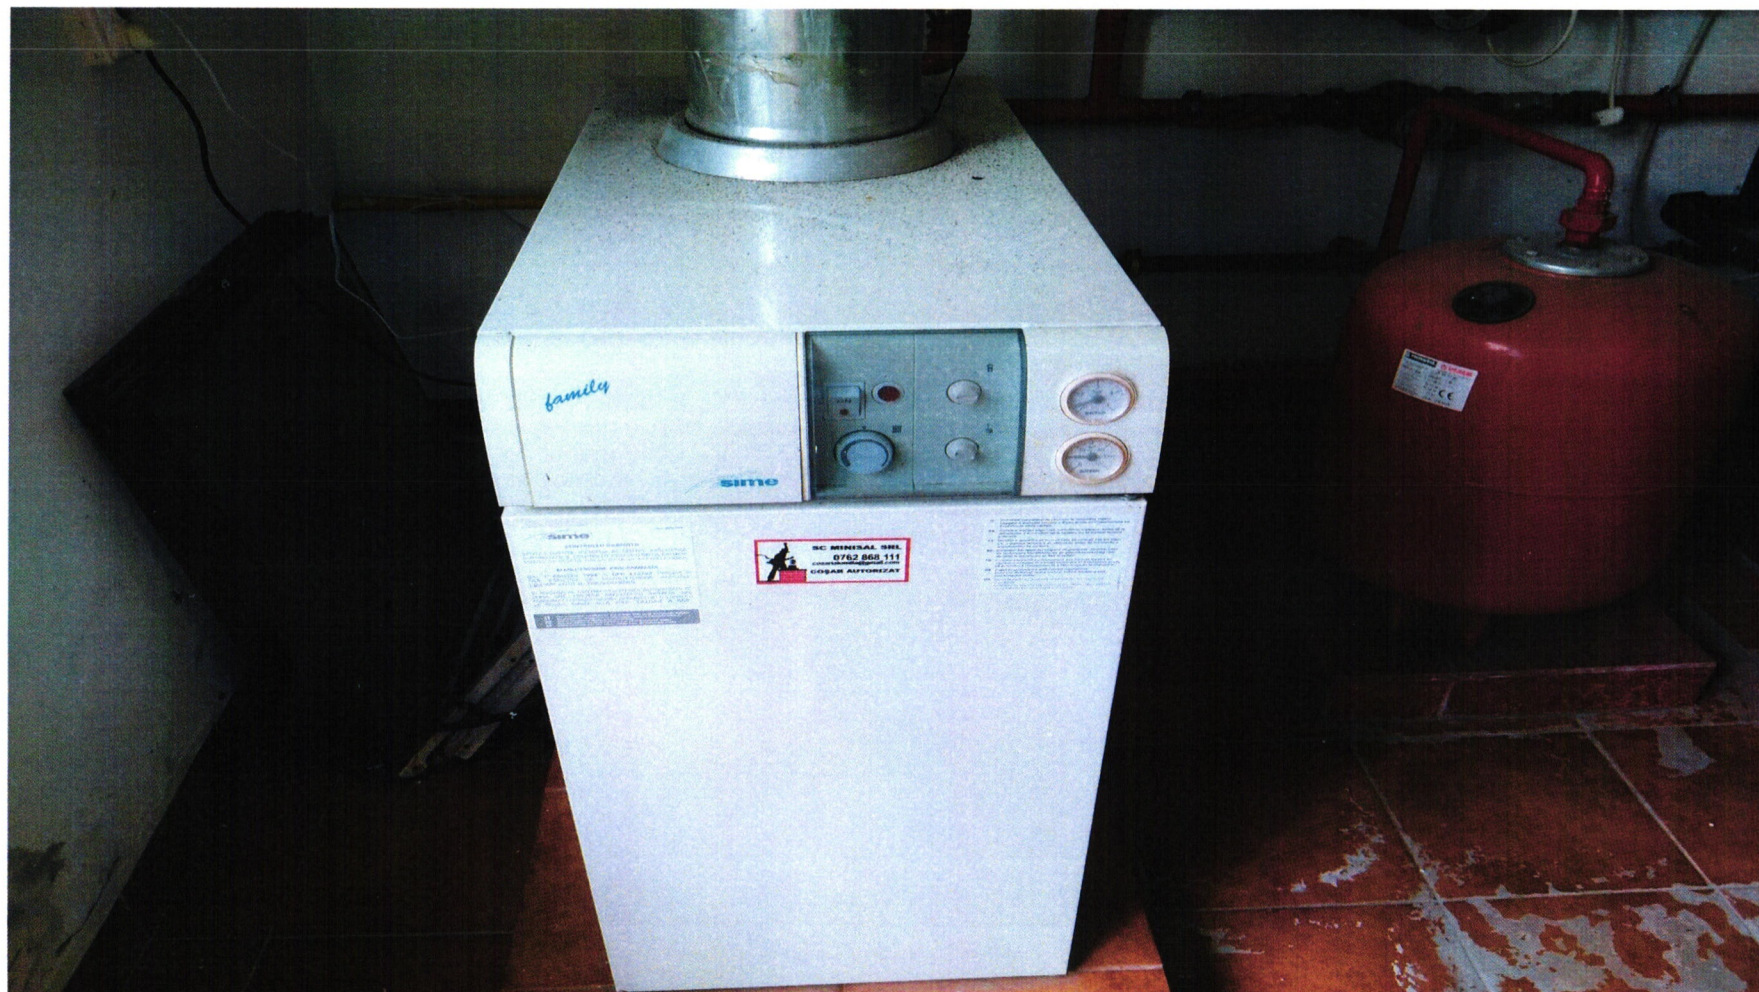
**Cazan pentru instalatia de încălzire**

Funcțional 2020

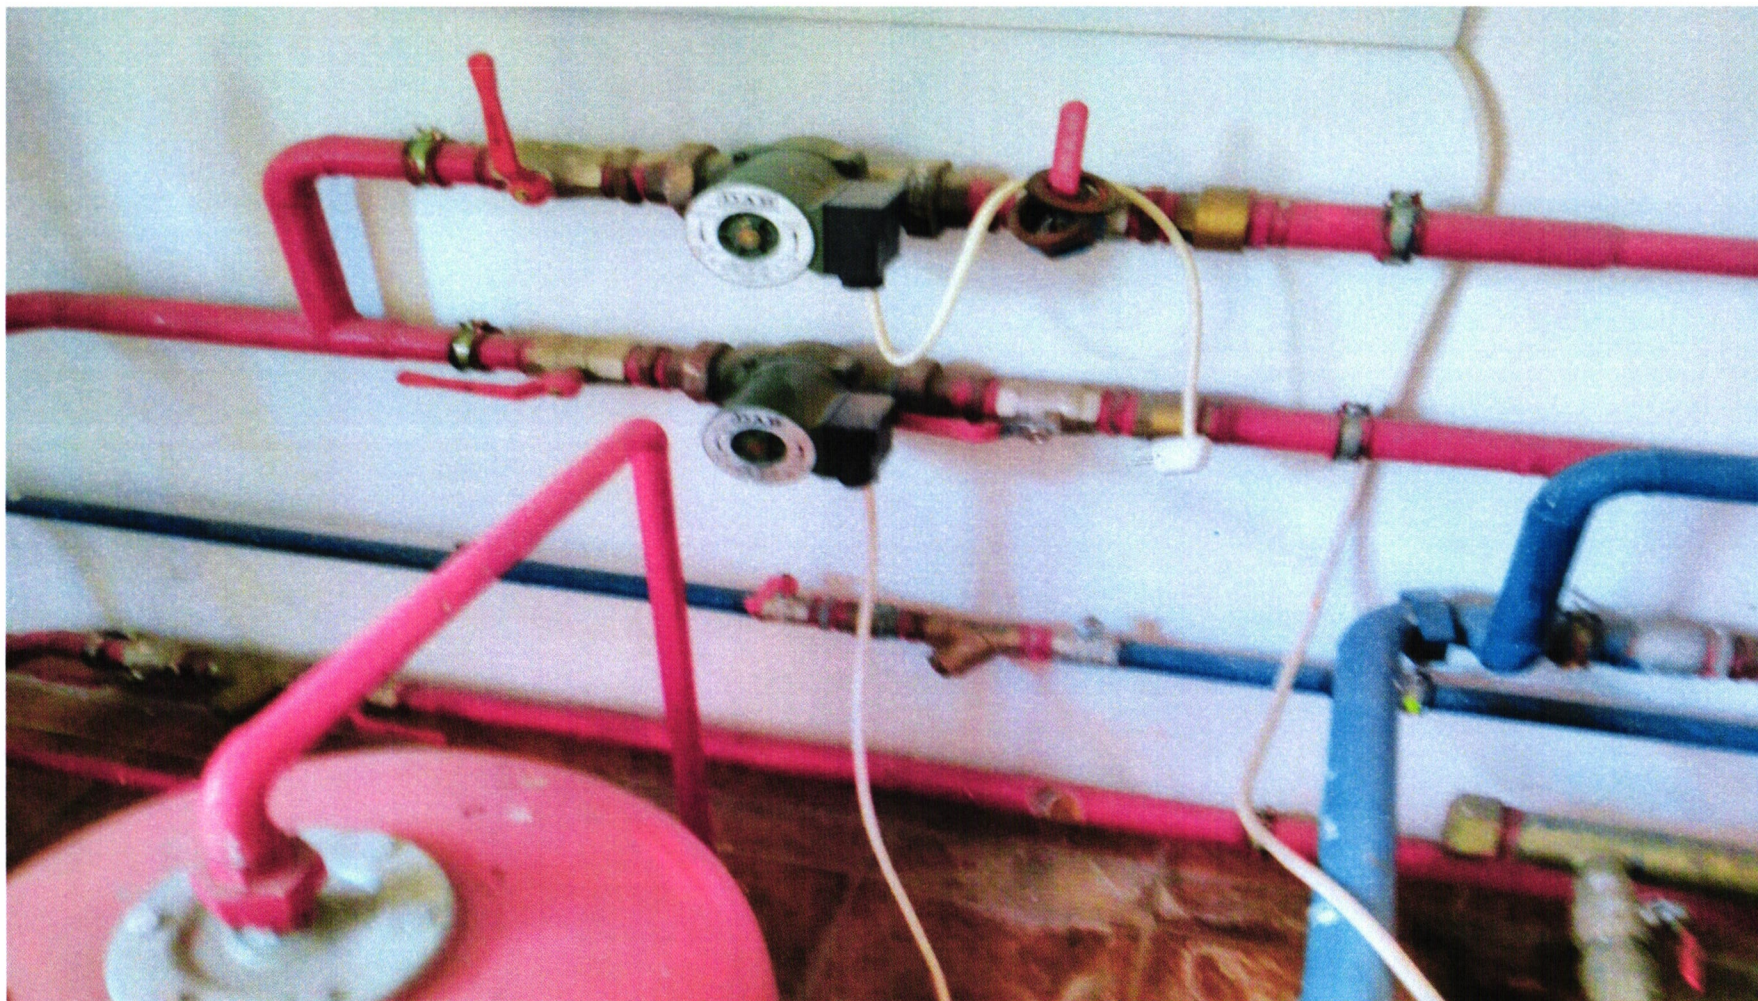
**Pompe de circulatie pentru instalatia de încălzire**

Foto instalatii si utilaje centrala termică – Din constatările la fața locului s-au constatat probleme tehnice datorate uzurii echipamentelor pentru asigurarea agentului termic si a apei calde menajere (boiler, pompe de circulație , țevi metalice de distribuție în CT , grup de pompare etc. ) precum si expirarea duratei de utilizare a cazanului pentru asigurarea încălzirii . De asemenea pe rețeaua de distribuție a instalației de încălzire s-a observat o deteriorare a elementelor din metal (panouri radiante , robineti tur si retur etc) care necesită urgent înlocuire.

- Refacerea după intervențiile menționate a finisajelor exterioare si a pavajelor existente
- Înlocuirea ferestrelor neconforme si a geamurilor sparte
- Înlocuirea în CT a tuturor țevelor de distribuție a agentului termic (inclusiv fittinguri si robineti ) , înlocuirea pompelor de si defecte si a boilerului de apă caldă , revizia CT si înlocuirea grupului de pompare existent
